Einschätzung von Durchlass-Bauwerken und Gefährdung des Fischotters

Aufnahme Nummer: 1641-014

Aufnahme-Datum: 23.07.2010

Gewässername: k.A.
Lage: Fuhlendorf nahe Hafen
Straße: L 211
Landesstraße
Totfunde: 0

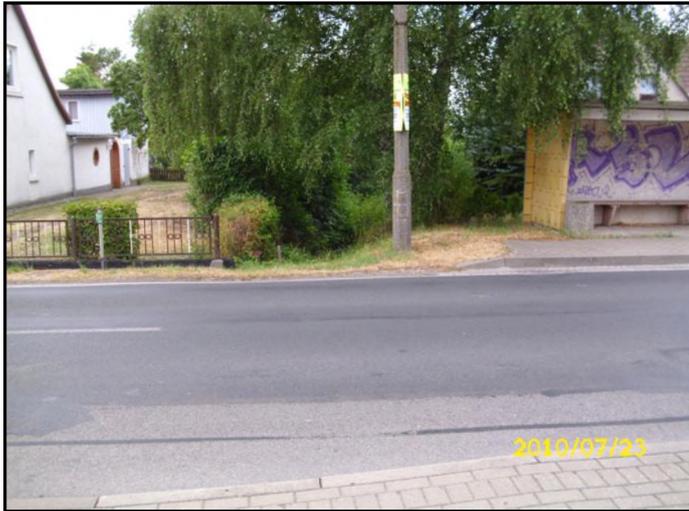
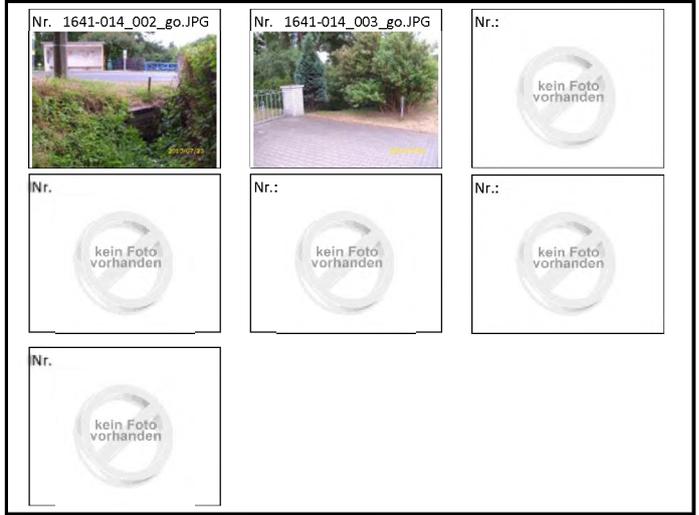
Nr.: 1641-014_001_go.JPG

Störfaktoren: Böschung ungünstig für wandernde Tiere (zum Gewässer steiler und tiefer als Böschung zur Straße), Ungünstiges 'Länge zu Durchmesser'-Verhältnis

Bedeutung im Habitatverbund: sehr hoch
Verkehrsdichte: mittel
Brückenindex: 0
Durchlass-Tauglichkeit: ungeeignet

Graben fast trocken wegen langer Trockenperiode. Durchlass von Fuchs und Marder (Trittsiegel, Losung) benutzt.

Geschwindigkeitsbegrenzung	<input type="checkbox"/>	Bermen an Ufer anbinden	<input type="checkbox"/>
Trockenröhre einbringen	<input checked="" type="checkbox"/>	Wiesenzufahrten verlegen	<input type="checkbox"/>
		Komplexmaßnahmen notwendig	<input type="checkbox"/>
