Einschätzung von Durchlass-Bauwerken und Gefährdung des Fischotters

Aufnahme Nummer: 1641-015

Aufnahme-Datum: 23.07.2010

Gewässername: k.A.
Lage: Fuhlendorf nahe Heideweg
Straße: L 211
Landesstraße
Totfunde: 0

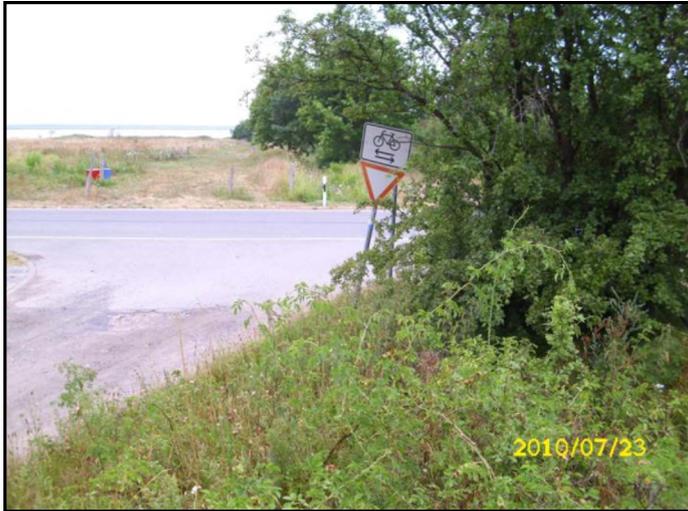
Nr.: 1641-015_001_go.JPG

Störfaktoren: Böschung ungünstig für wandernde Tiere (zum Gewässer steiler und tiefer als Böschung zur Straße).

Durchlass verfüllt

Bedeutung im Habitatverbund: sehr hoch
Verkehrsdichte: mittel
Brückenindex: 0
Durchlass-Tauglichkeit: ungeeignet

Geschwindigkeitsbegrenzung	<input type="checkbox"/>	Bermen an Ufer anbinden	<input type="checkbox"/>
Trockenröhre einbringen	<input checked="" type="checkbox"/>	Wiesenzufahrten verlegen	<input type="checkbox"/>
		Komplexmaßnahmen notwendig	<input type="checkbox"/>
