# Einschätzung von Durchlass-Bauwerken und Gefährdung des Fischotters

Aufnahme Nummer: 1641-016

Aufnahme-Datum: 23.07.2010

Gewässername: k.A.  
Lage: Bodstedt NO  
Straße: k.A.  
sonstige Straße  
Todfunde: 0

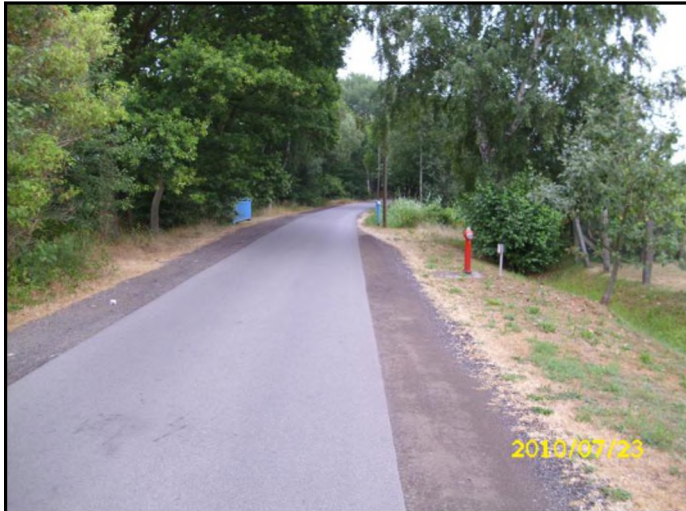
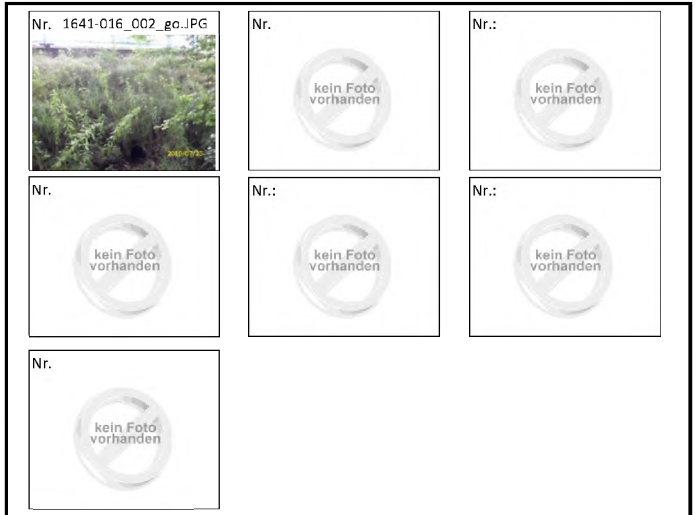
Nr.: 1641-016\_001\_go.JPG

Störfaktoren: Flutungsgefahr , Straßengraben offen mit Gewässer verbunden (in 1 oder mehr Richtungen). Gefahr, dass Otter diese Rinnen hochwandern und dann am Ende auf die Straße laufen.

Böschung ungünstig für wandernde Tiere (zum Gewässer steiler und tiefer als Böschung zur Straße). , Ungünstiges 'Länge zu Durchmesser'-Verhältnis

Bedeutung im Habitatverbund: sehr hoch  
Verkehrsdichte: mittel  
Brückenindex: 0  
Durchlass-Tauglichkeit: ungeeignet

Geschwindigkeitsbegrenzung	<input type="checkbox"/>	Bermen an Ufer anbinden	<input type="checkbox"/>
Trockenröhre einbringen	<input checked="" type="checkbox"/>	Wiesenzufahrten verlegen	<input type="checkbox"/>
		Komplexmaßnahmen notwendig	<input type="checkbox"/>
