Einschätzung von Durchlass-Bauwerken und Gefährdung des Fischotters

Aufnahme Nummer: 1641-018

Aufnahme-Datum: 07.09.2010

Gewässername: k.A.
Lage: Waldrand Abzweig Bliesenrader
Straße: L 21
Landesstraße
Todfunde: 0

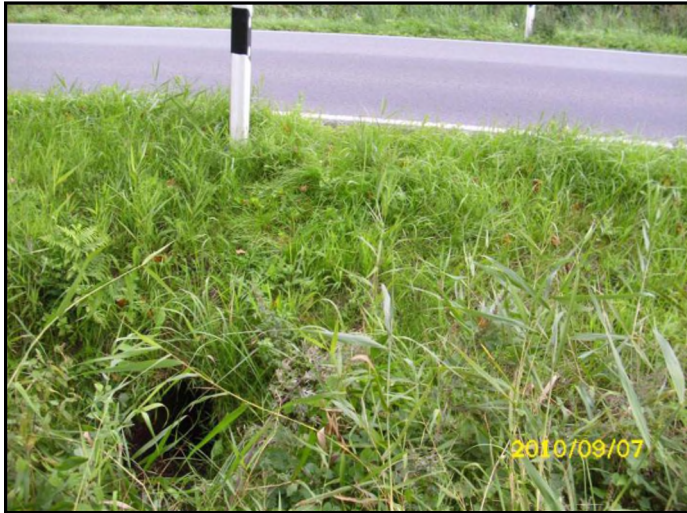
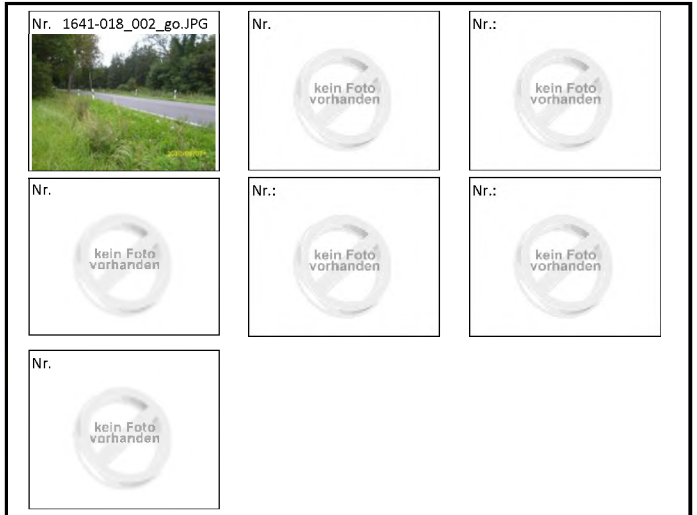
Nr.: 1641-018_001_go.JPG

Störfaktoren: Flutungsgefahr, Straßengraben offen mit Gewässer verbunden (in 1 oder mehr Richtungen). Gefahr, dass Otter diese Rinnen hochwandern und dann am Ende auf die Straße laufen.

Ungünstiges 'Länge zu Durchmesser'-Verhältnis

Bedeutung im Habitatverbund: sehr hoch
Verkehrsdichte: hoch
Brückenindex: 0,013
Durchlass-Tauglichkeit: ungeeignet

Geschwindigkeitsbegrenzung	<input type="checkbox"/>	Bermen an Ufer anbinden	<input type="checkbox"/>
Trockenröhre einbringen	<input checked="" type="checkbox"/>	Wiesenzufahrten verlegen	<input type="checkbox"/>
		Komplexmaßnahmen notwendig	<input type="checkbox"/>
