Einschätzung von Durchlass-Bauwerken und Gefährdung des Fischotters

Aufnahme Nummer: 1641-019

Aufnahme-Datum: 07.09.2010

Gewässername: k.A.
Lage: Nordöstlich Born
Straße: L 21
Landesstraße
Totfunde: 0

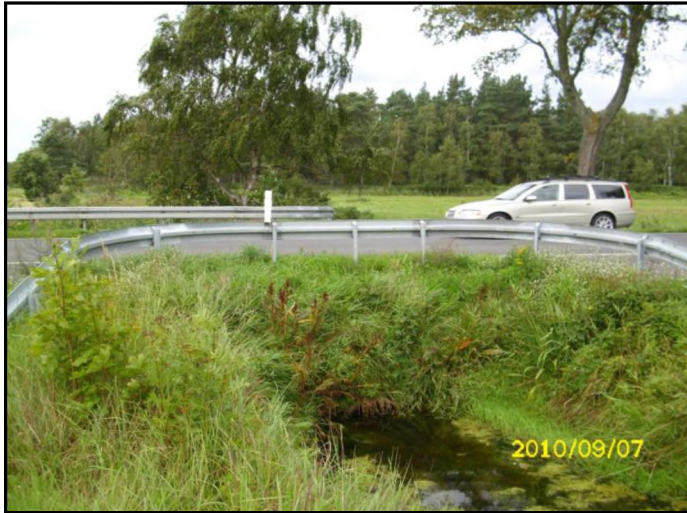
Nr.: 1641-019_001_go.JPG

Störfaktoren: DL vollständig geflutet, Böschung ungünstig für wandernde Tiere (zum Gewässer steiler und tiefer als Böschung zur Straße).

Ungünstiges "Länge zu Durchmesser"-Verhältnis

Durchlass vollständig geflutet?

Bedeutung im Habitatverbund: sehr hoch
Verkehrsdichte: hoch
Brückenindex: 0
Durchlass-Tauglichkeit: ungeeignet

Geschwindigkeitsbegrenzung	<input type="checkbox"/>	Bermen an Ufer anbinden	<input type="checkbox"/>
Trockenröhre einbringen	<input checked="" type="checkbox"/>	Wiesenzufahrten verlegen	<input type="checkbox"/>
		Komplexmaßnahmen notwendig	<input type="checkbox"/>
