Einschätzung von Durchlass-Bauwerken und Gefährdung des Fischotters

Aufnahme Nummer: 1641-020

Aufnahme-Datum: 07.09.2010

Gewässername: Bäk
Lage: Born an der Bäk
Straße: L 21
Landesstraße
Totfunde: 0

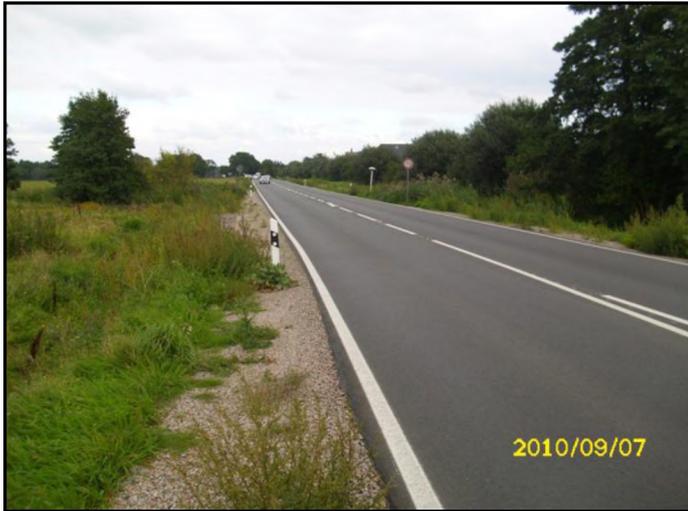
Nr.: 1641-020_001_go.JPG

Störfaktoren: Durchlass vollständig geflutet , Straßengraben offen mit Gewässer verbunden (in 1 oder mehr Richtungen). Gefahr, dass Otter diese Rinnen hochwandern und dann am Ende auf die Straße laufen.

Böschung ungünstig für wandernde Tiere (zum Gewässer steiler und tiefer als Böschung zur Straße). , Ungünstiges 'Länge zu Durchmesser'-Verhältnis

Bedeutung im Habitatverbund: sehr hoch
Verkehrsdichte: hoch
Brückenindex: 0
Durchlass-Tauglichkeit: ungeeignet

Im Ort ist der Bach offen, aber alle 3 Durchlässe sind geflutet. Für Fischotter kein leichter Weg, aber überall sind "30 km/h" und sehr schmale kurvige Straßen. An "An de Bäk" ist ein ausgeprägter Wechsel erkennbar. Alle drei Standorte fotografiert.

Geschwindigkeitsbegrenzung	<input type="checkbox"/>	Bermen an Ufer anbinden	<input type="checkbox"/>
Trockenröhre einbringen	<input checked="" type="checkbox"/>	Wiesenzufahrten verlegen	<input type="checkbox"/>
		Komplexmaßnahmen notwendig	<input type="checkbox"/>
