Einschätzung von Durchlass-Bauwerken und Gefährdung des Fischotters

Aufnahme Nummer: 1641-022

Aufnahme-Datum: 07.09.2010

Gewässername: k.A.
Lage: Born Südstraße
Straße: Südstraße
sonstige Straße
Todfunde: 0

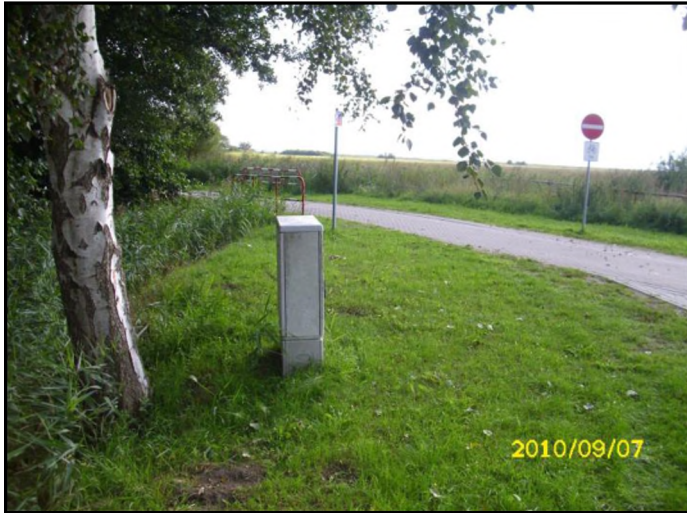
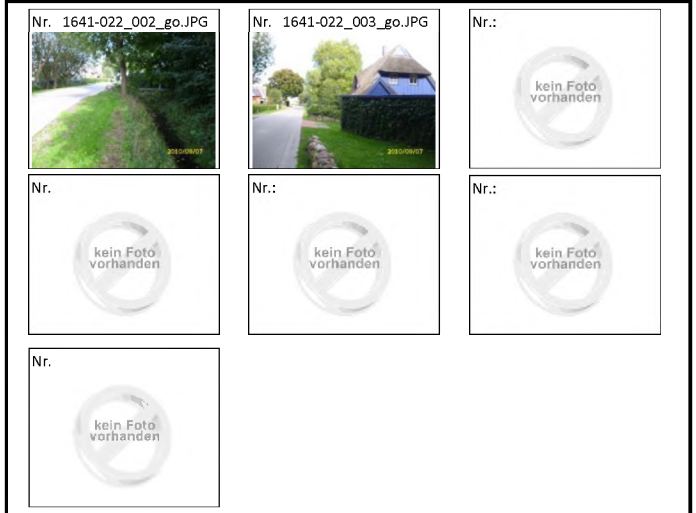
Nr.: 1641-022_001_go.JPG

Störfaktoren: Flutungsgefahr, Böschung ungünstig für wandernde Tiere (zum Gewässer steiler und tiefer als Böschung zur Straße).

Ungünstiges 'Länge zu Durchmesser'-Verhältnis

Bedeutung im Habitatverbund: mittel
Verkehrsdichte: gering
Brückenindex: 0,011
Durchlass-Tauglichkeit: ungeeignet

Geschwindigkeitsbegrenzung	<input type="checkbox"/>	Bermen an Ufer anbinden	<input type="checkbox"/>
Trockenröhre einbringen	<input checked="" type="checkbox"/>	Wiesenzufahrten verlegen	<input type="checkbox"/>
		Komplexmaßnahmen notwendig	<input type="checkbox"/>
