# Einschätzung von Durchlass-Bauwerken und Gefährdung des Fischotters

Aufnahme Nummer: 1641-023

Aufnahme-Datum: 07.09.2010

Gewässername: Ottergraben  
Lage: Born Zeltplatz  
Straße: Südstraße  
sonstige Straße  
Todfunde: 1

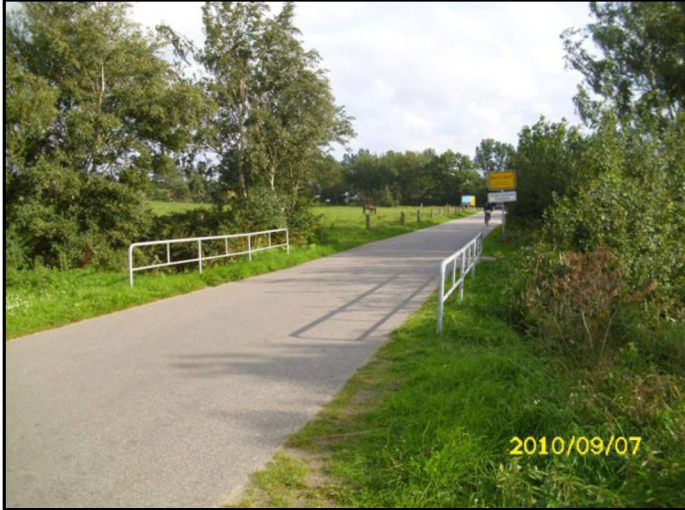
Nr.: 1641-023\_001\_go.JPG

Störfaktoren: Flutungsgefahr, Böschung ungünstig für wandernde Tiere (zum Gewässer steiler und tiefer als Böschung zur Straße).

Ungünstiges 'Länge zu Durchmesser'-Verhältnis

Bedeutung im Habitatverbund: mittel  
Verkehrsdichte: mittel  
Brückenindex: 0,08  
Durchlass-Tauglichkeit: ungeeignet

**Priorität Festlegung: hoch**

Geschwindigkeitsbegrenzung	<input type="checkbox"/>	Bermen an Ufer anbinden	<input type="checkbox"/>
Trockenröhre einbringen	<input checked="" type="checkbox"/>	Wiesenzufahrten verlegen	<input type="checkbox"/>
		Komplexmaßnahmen notwendig	<input type="checkbox"/>
