Einschätzung von Durchlass-Bauwerken und Gefährdung des Fischotters

Aufnahme Nummer: 1642-001

Aufnahme-Datum: 23.07.2010

Gewässername: k.A.
Lage: nördl Barth Tannenheim
Straße: L 21
Landesstraße
Todfunde: 0

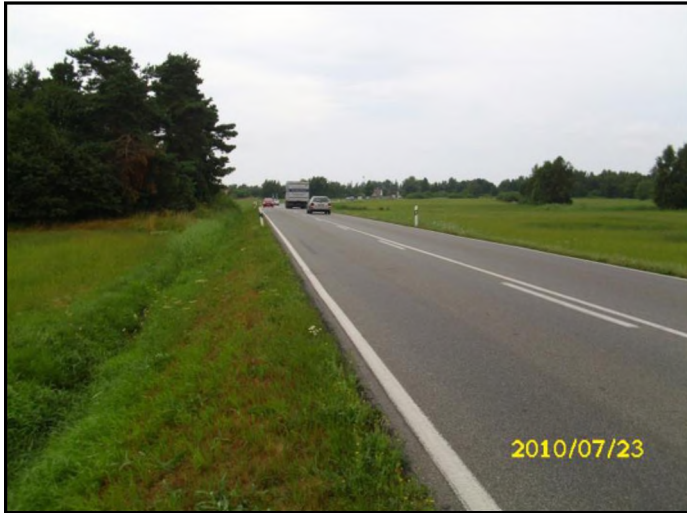
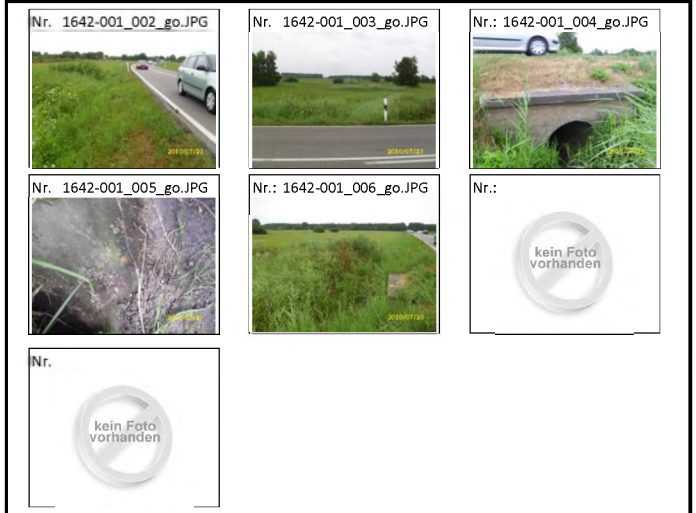
Nr.: 1642-001_001_go.JPG

Störfaktoren: Flutungsgefahr , Sohlschwelle

Ungünstiges 'Länge zu Durchmesser'-Verhältnis , Zufahrt Wiese/Feld, der Otter aus dem Wasser und damit auf die Böschung und dichter an die Straße führt.

Durchlass vollständig geflutet?

Bedeutung im Habitatverbund: sehr hoch
Verkehrsdichte: hoch
Brückenindex: 0,083
Durchlass-Tauglichkeit: ungeeignet

Priorität Festlegung: oberste Priorität

Trennung Wehr Durchlass	<input type="checkbox"/>	keine notwendig	<input type="checkbox"/>
Installation oberhalb Wehr	<input type="checkbox"/>	Markierstruktur Steinsch	<input type="checkbox"/>
Installation unterhalb Wehr	<input type="checkbox"/>	Markierstruktur Ufersubstrat	<input type="checkbox"/>
Entfernung Rechen	<input type="checkbox"/>	Markierstruktur Laufbohle fest	<input type="checkbox"/>
Entfernung sonstige Hindernisse	<input type="checkbox"/>	Markierstruktur Laufbohle schwimmend	<input type="checkbox"/>
Kastendurchlass/Maul eins. Berme	<input type="checkbox"/>	Markierstruktur Podest	<input type="checkbox"/>
Kastendurchlass/Maul beids. Berme	<input checked="" type="checkbox"/>	Verrohrung öffnen	<input type="checkbox"/>
Markierstruktur einseitig	<input type="checkbox"/>	Leit-/Schutzzäune notwendig	<input type="checkbox"/>
Markierstruktur beidseitig	<input type="checkbox"/>	Leitstrukturen/-senken einrichten	<input checked="" type="checkbox"/>

Geschwindigkeitsbegrenzung	<input type="checkbox"/>	Bermen an Ufer anbinden	<input type="checkbox"/>
Trockenröhre einbringen	<input checked="" type="checkbox"/>	Wiesenzufahrten verlegen	<input type="checkbox"/>
		Komplexmaßnahmen notwendig	<input checked="" type="checkbox"/>
