Einschätzung von Durchlass-Bauwerken und Gefährdung des Fischotters

Aufnahme Nummer: 1642-005 Aufnahme-Datum: 23.07.2010

Gewässername: Zipker Bach
Lage: Zipke bach
Straße: L 21
Landesstraße
Totfunde: 0

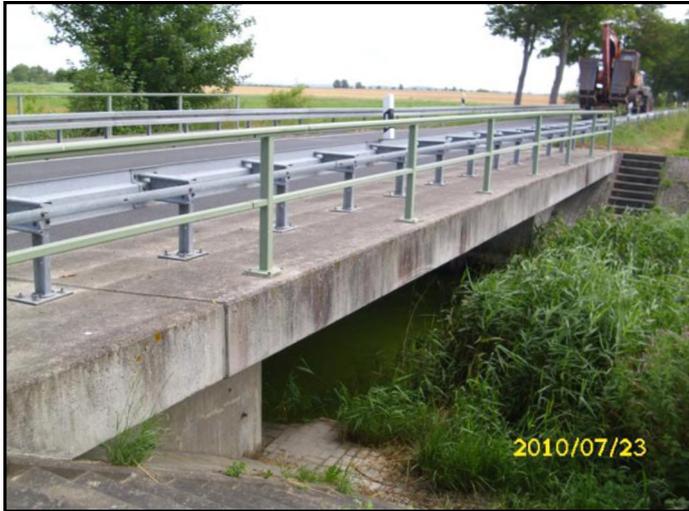
Nr.: 1642-005_001_go.JPG

Lichte Höhe zu gering, Bermen zu schmal und nicht hochwassersicher. Problematisch, vor allem auch, weil der Böschungswiderstand gering ist.

Trennung Wehr Durchlass	<input type="checkbox"/>	keine notwendig	<input checked="" type="checkbox"/>
Installation oberhalb Wehr	<input type="checkbox"/>	Markierstruktur Steinsch	<input type="checkbox"/>
Installation unterhalb Wehr	<input type="checkbox"/>	Markierstruktur Ufersubstrat	<input type="checkbox"/>
Entfernung Rechen	<input type="checkbox"/>	Markierstruktur Laufbohle fest	<input type="checkbox"/>
Entfernung sonstige Hindernisse	<input type="checkbox"/>	Markierstruktur Laufbohle schwimmend	<input type="checkbox"/>
Kastendurchlass/Maul eins. Berme	<input type="checkbox"/>	Markierstruktur Podest	<input type="checkbox"/>
Kastendurchlass/Maul beids. Berme	<input checked="" type="checkbox"/>	Verrohrung öffnen	<input type="checkbox"/>
Markierstruktur einseitig	<input type="checkbox"/>	Leit-/Schutzzäune notwendig	<input type="checkbox"/>
Markierstruktur beidseitig	<input type="checkbox"/>	Leitstrukturen/ -senken einrichten	<input type="checkbox"/>
