# Einschätzung von Durchlass-Bauwerken und Gefährdung des Fischotters

Aufnahme Nummer: 1642-008

Aufnahme-Datum: 23.07.2010

Gewässername: Uhlenbäk  
Lage: ab Flemendorf 1er  
Straße: L 21  
Landesstraße  
Totfunde: 0

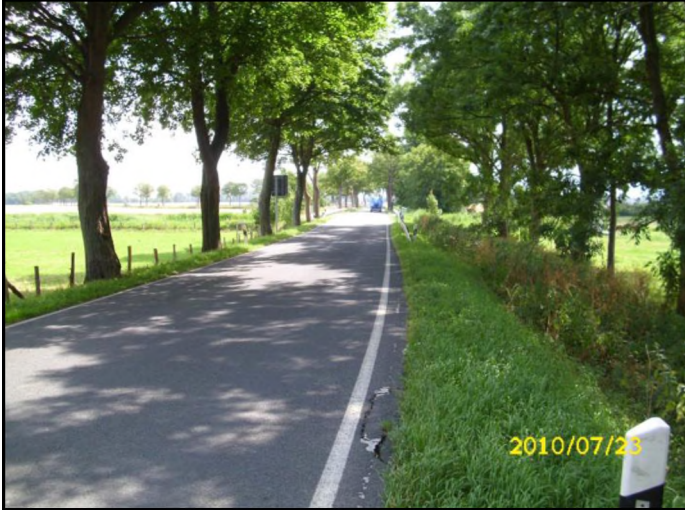
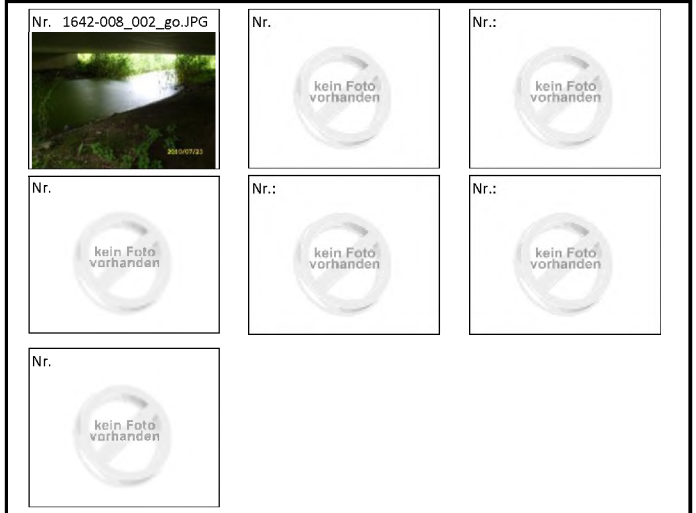
Nr.: 1642-008\_001\_go.JPG

Störfaktoren: Flutungsgefahr, Straßengraben offen mit Gewässer verbunden (in 1 oder mehr Richtungen). Gefahr, dass Otter diese Rinnen hochwandern und dann am Ende auf die Straße laufen.

Ungünstiges 'Länge zu Durchmesser'-Verhältnis
