Einschätzung von Durchlass-Bauwerken und Gefährdung des Fischotters

Aufnahme Nummer: 1642-009

Aufnahme-Datum: 23.07.2010

Gewässername: k.A.
Lage: ab Flemendorf 2er
Straße: L 21
Landesstraße
Totfunde: 0

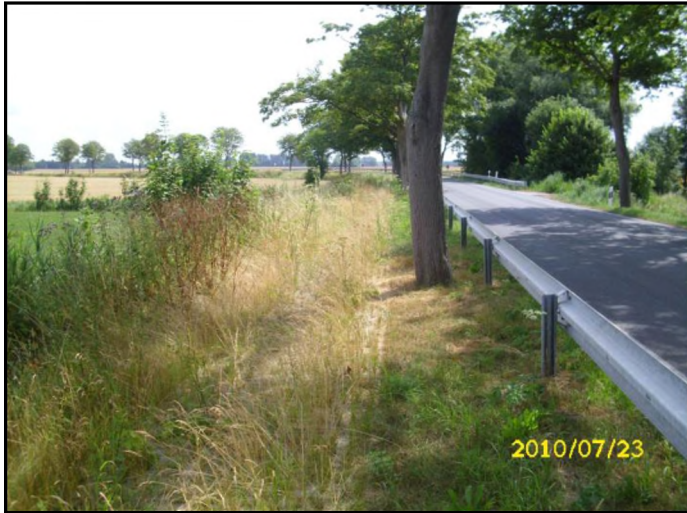
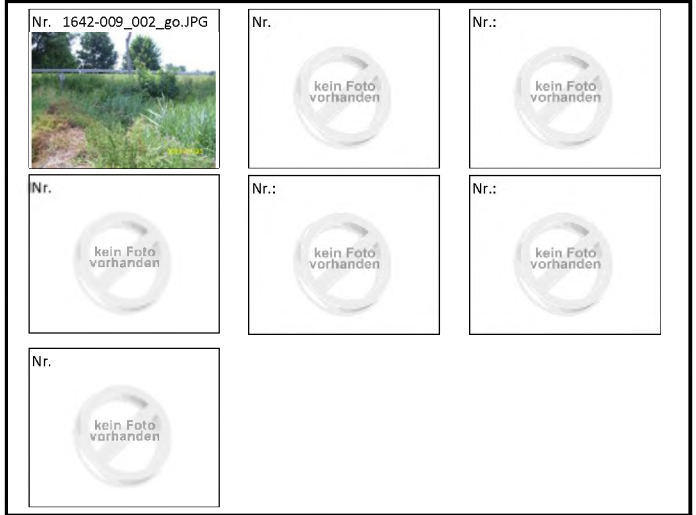
Nr.: 1642-009_001_go.JPG

Störfaktoren: Flutungsgefahr, Straßengraben offen mit Gewässer verbunden (in 1 oder mehr Richtungen). Gefahr, dass Otter diese Rinnen hochwandern und dann am Ende auf die Straße laufen.

Ungünstiges 'Länge zu Durchmesser'-Verhältnis

Bedeutung im Habitatverbund: mittel
Verkehrsdichte: mittel
Brückenindex: 0,017
Durchlass-Tauglichkeit: ungeeignet

Geschwindigkeitsbegrenzung	<input type="checkbox"/>	Bermen an Ufer anbinden	<input type="checkbox"/>
Trockenröhre einbringen	<input checked="" type="checkbox"/>	Wiesenzufahrten verlegen	<input type="checkbox"/>
		Komplexmaßnahmen notwendig	<input type="checkbox"/>
