# Einschätzung von Durchlass-Bauwerken und Gefährdung des Fischotters

Aufnahme Nummer: 1642-013

Aufnahme-Datum: 23.07.2010

Gewässername: k.A.  
Lage: Kentz  
Straße: y (L23 siehe Bemerkungen)  
sonstige Straße  
Todfunde: 2

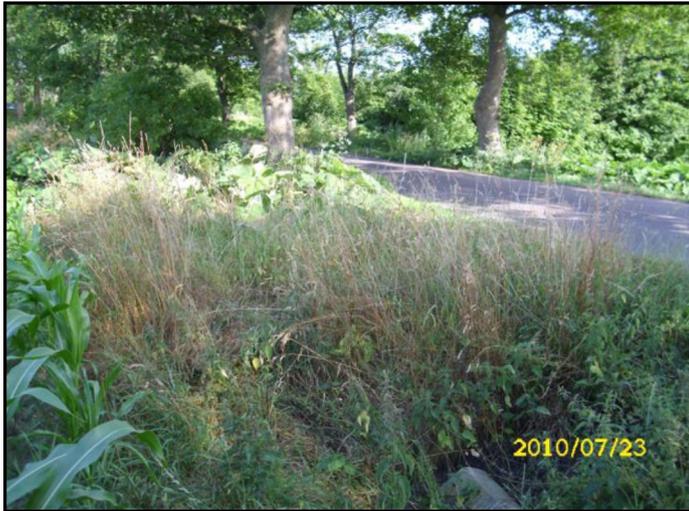
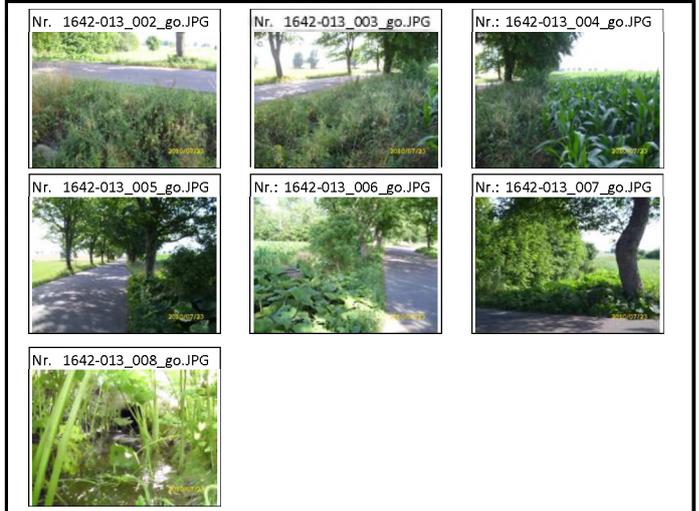
Nr.: 1642-013\_001\_go.JPG

Störfaktoren: Verrohrt, Straßengraben offen mit Gewässer verbunden (in 1 oder mehr Richtungen). Gefahr, dass Otter diese Rinnen hochwandern und dann am Ende auf die Straße laufen.

Böschung ungünstig für wandernde Tiere (zum Gewässer steiler und tiefer als Böschung zur Straße).

Bedeutung im Habitatverbund: mittel  
Verkehrsdichte: hoch  
Brückenindex: 0  
Durchlass-Tauglichkeit: ungeeignet

Verkehrsdichte wurde aufgestuft, weil diese Querung zu Unfällen auf der Landstraße führen kann.  
(Wieder?)herstellung eines Solles als Alternative für einen blind endenden (Straßen)Graben könnte eine Kompensationsmaßnahme sein.

Trennung Wehr Durchlass	<input type="checkbox"/>	keine notwendig	<input type="checkbox"/>
Installation oberhalb Wehr	<input type="checkbox"/>	Markierstruktur Steinsch	<input type="checkbox"/>
Installation unterhalb Wehr	<input type="checkbox"/>	Markierstruktur Ufersubstrat	<input type="checkbox"/>
Entfernung Rechen	<input type="checkbox"/>	Markierstruktur Laufbohle fest	<input type="checkbox"/>
Entfernung sonstige Hindernisse	<input type="checkbox"/>	Markierstruktur Laufbohle schwimmend	<input type="checkbox"/>
Kastendurchlass/Maul eins. Berme	<input type="checkbox"/>	Markierstruktur Podest	<input type="checkbox"/>
Kastendurchlass/Maul beids. Berme	<input type="checkbox"/>	Verrohrung öffnen	<input type="checkbox"/>
Markierstruktur einseitig	<input type="checkbox"/>	Leit-/Schutzzäune notwendig	<input type="checkbox"/>
Markierstruktur beidseitig	<input type="checkbox"/>	Leitstrukturen/ -senken einrichten	<input checked="" type="checkbox"/>

Geschwindigkeitsbegrenzung	<input type="checkbox"/>	Bermen an Ufer anbinden	<input checked="" type="checkbox"/>
Trockenröhre einbringen	<input checked="" type="checkbox"/>	Wiesenzufahrten verlegen	<input type="checkbox"/>
		Komplexmaßnahmen notwendig	<input type="checkbox"/>
