Einschätzung von Durchlass-Bauwerken und Gefährdung des Fischotters

Aufnahme Nummer: 1642-017

Aufnahme-Datum: 18.08.2010

Gewässername: Zipker Bach
Lage: westl. Karnin
Straße: B 105
Bundesstraße
Todfunde: 0

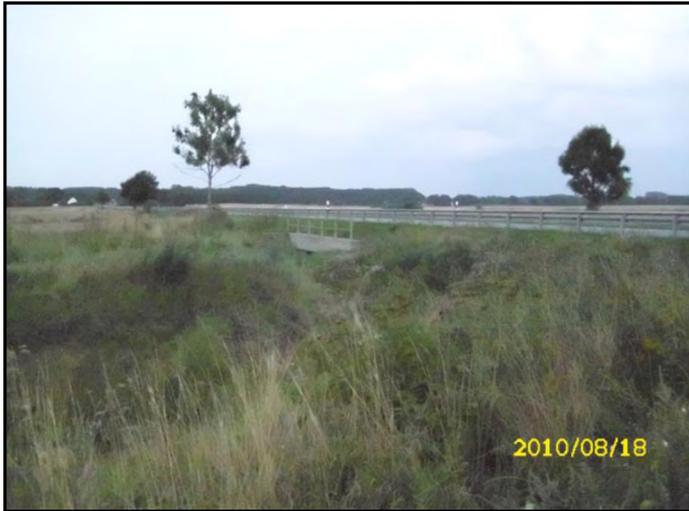
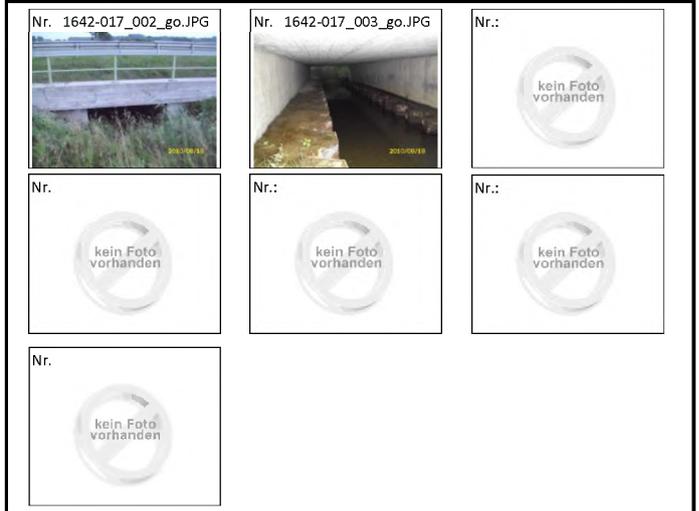
Nr.: 1642-017_001_go.JPG

Störfaktoren: Straßengraben offen mit Gewässer verbunden (in 1 oder mehr Richtungen). Gefahr, dass Otter diese Rinnen hochwandern und dann am Ende auf die Straße laufen.

Ungünstiges 'Länge zu Durchmesser'-Verhältnis, Knick im Gewässerverlauf. Gefahr, dass Otter den kürzesten Weg wählen

Lichte Höhe zu gering, Bermen zu schmal und nicht hochwassersicher. Problematisch, vor allem auch, weil der Böschungswiderstand gering ist.

Geschwindigkeitsbegrenzung	<input type="checkbox"/>	Bermen an Ufer anbinden	<input checked="" type="checkbox"/>
Trockenröhre einbringen	<input type="checkbox"/>	Wiesenzufahrten verlegen	<input type="checkbox"/>
		Komplexmaßnahmen notwendig	<input type="checkbox"/>
