Einschätzung von Durchlass-Bauwerken und Gefährdung des Fischotters

Aufnahme Nummer: 1642-018

Aufnahme-Datum: 07.09.2010

Gewässername: Grote Ry
Lage: Grote Ry
Straße: L 21
Landesstraße
Totfunde: 1

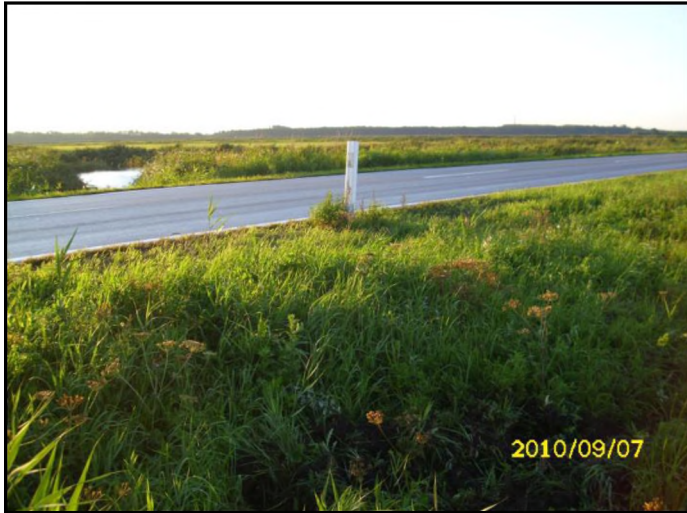
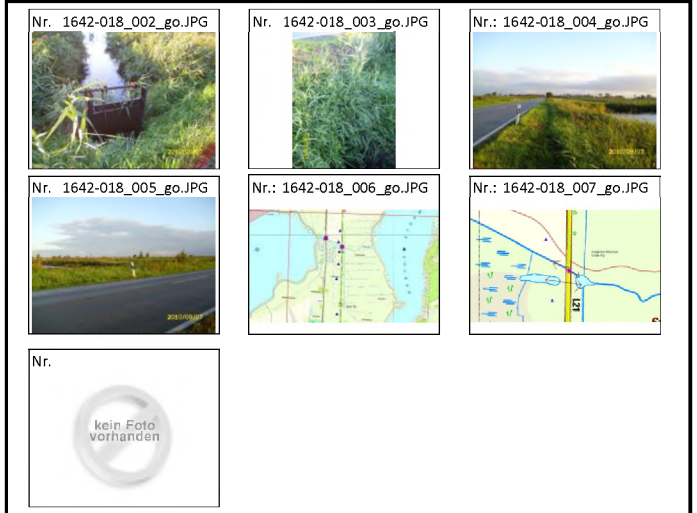
Nr.: 1642-018_001_go.JPG

Störfaktoren: Wehr/Stau , Durchlass vollständig geflutet

Böschung ungünstig für wandernde Tiere (zum Gewässer steiler und tiefer als Böschung zur Straße). , Ungünstiges 'Länge zu Durchmesser'-Verhältnis

sonstige Störfaktoren: Straßengraben offen mit Gewässer verbunden (in 1 oder mehr Richtungen). Gefahr, dass Otter diese Rinnen hochwandern und dann am Ende auf die Straße laufen.

Bedeutung im Habitatverbund: sehr hoch
Verkehrsdichte: hoch
Brückenindex: 0
Durchlass-Tauglichkeit: ungeeignet

Geschwindigkeitsbegrenzung	<input type="checkbox"/>	Bermen an Ufer anbinden	<input type="checkbox"/>
Trockenröhre einbringen	<input type="checkbox"/>	Wiesenzufahrten verlegen	<input type="checkbox"/>
		Komplexmaßnahmen notwendig	<input checked="" type="checkbox"/>

Juv. Nachweis: Totfund Reuse. Bemerkenswert, dass seit 1998 keine Totfunde mehr gemeldet wurden. Weitere Stellen in der Niederung wurden untersucht, aber keine Durchlässe festgestellt. Eine Analyse der genauen Fundorte von den Totfunden 35, 181 und 1 04 wäre wichtig, um auszuschließen, dass ein Wechselstandort nahe Pruchten übersehen wurde. Im Prinzip bieten die anderen Gewässer keinen Anlaß zum Aussteigen und in Richtung der Straße wechseln. Blind endende Gewässer sind auch künftig in dieser Niederung zu vermeiden oder mit einem geeigneten Durchlass zu versehen.
