# Einschätzung von Durchlass-Bauwerken und Gefährdung des Fischotters

Aufnahme Nummer: 1642-019

Aufnahme-Datum: 07.09.2010

Gewässername: Grote Ry  
Lage: Grote Ry Bahn  
Straße: k.A.  
Gleisanlage  
Todfunde: 0

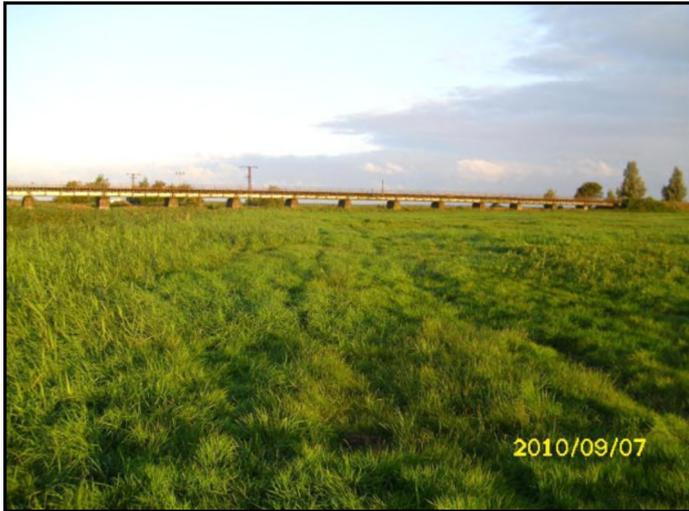
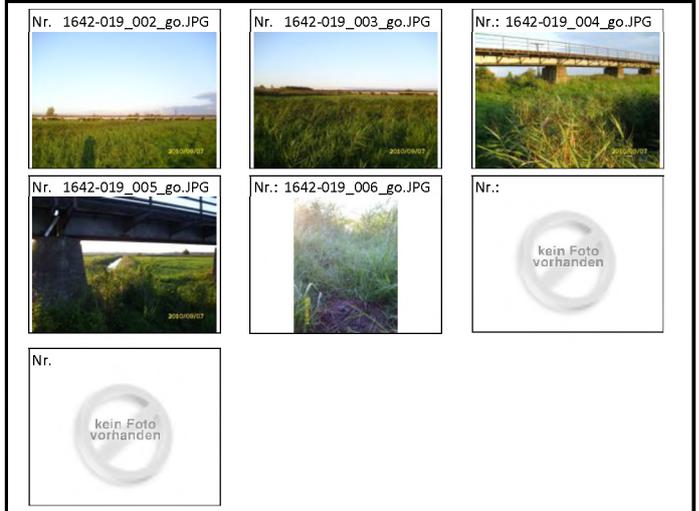
Nr.: 1642-019\_001\_go.JPG

Durchlass im Parallelweg ist nicht geeignet, aber das stellt kein Problem dar.
