Einschätzung von Durchlass-Bauwerken und Gefährdung des Fischotters

Aufnahme Nummer: 1642-020

Aufnahme-Datum: 07.09.2010

Gewässername: k.A.
Lage: Wald Achtmannswerder
Straße: L 21
Landesstraße
Totfunde: 0

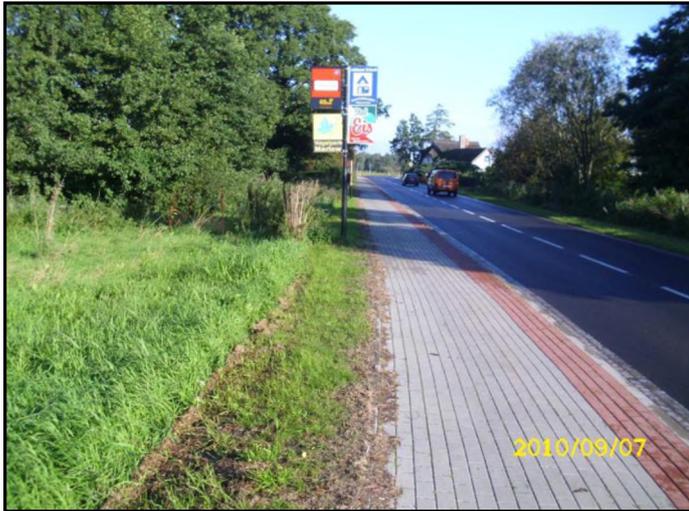
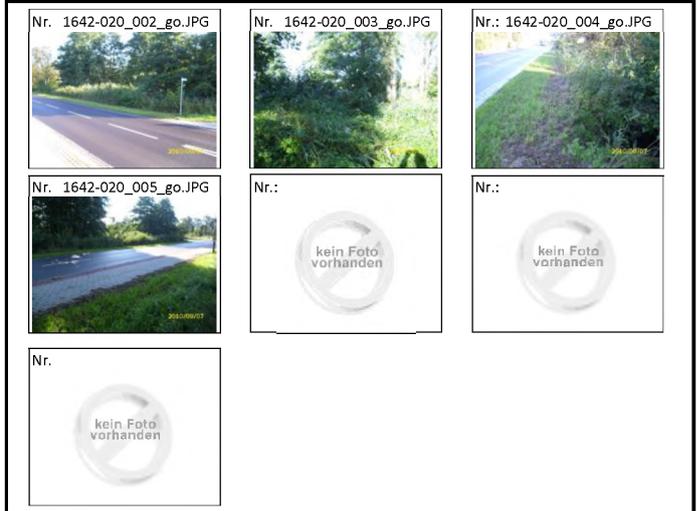
Nr.: 1642-020_001_go.JPG

Störfaktoren: Durchlass vollständig geflutet

Straßengraben offen mit Gewässer verbunden (in 1 oder mehr Richtungen). Gefahr, dass Otter diese Rinnen hochwandern und dann am Ende auf die Straße laufen.

Durchlass vollständig geflutet?

Bedeutung im Habitatverbund: mittel
Verkehrsdichte: hoch
Brückenindex: 0
Durchlass-Tauglichkeit: ungeeignet

Geschwindigkeitsbegrenzung	<input type="checkbox"/>	Bermen an Ufer anbinden	<input type="checkbox"/>
Trockenröhre einbringen	<input checked="" type="checkbox"/>	Wiesenzufahrten verlegen	<input type="checkbox"/>
		Komplexmaßnahmen notwendig	<input type="checkbox"/>
