# Einschätzung von Durchlass-Bauwerken und Gefährdung des Fischotters

Aufnahme Nummer: 1643-002

Aufnahme-Datum: 18.08.2010

Gewässername: k.A.  
Lage: Hohendorf ausgang ost  
Straße: L 213  
Landesstraße  
Totfunde: 1

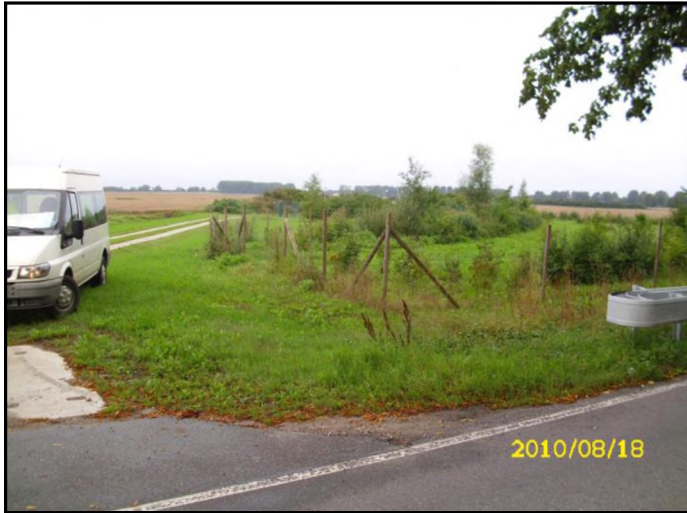
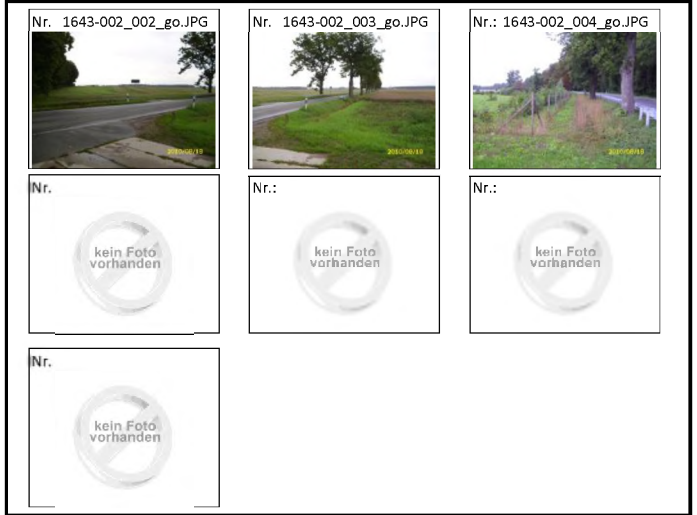
Nr.: 1643-002\_001\_go.JPG

sonstige Störfaktoren: Gewässer fehlt

Bedeutung im Habitatverbund: gering  
Verkehrsdichte: mittel  
Brückenindex: 0  
Durchlass-Tauglichkeit: ungeeignet

Kann aus verschiedenen Richtungen über Land gewandert sein, z.B. über eine Kette von Söllen aus nordwestlicher Richtung (Kartenbild).
