Einschätzung von Durchlass-Bauwerken und Gefährdung des Fischotters

Aufnahme Nummer: 1643-003

Aufnahme-Datum: 18.08.2010

Gewässername: Prohner Bach
Lage: südöstlich Altenpleen
Straße: K 11
Kreisstraße
Todfunde: 0

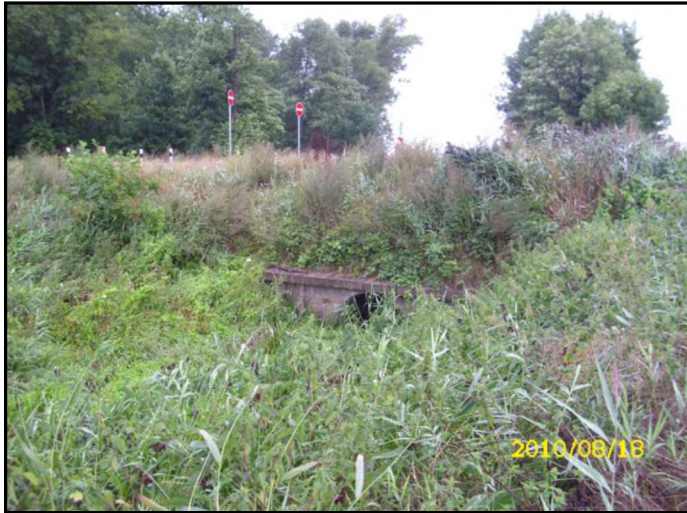
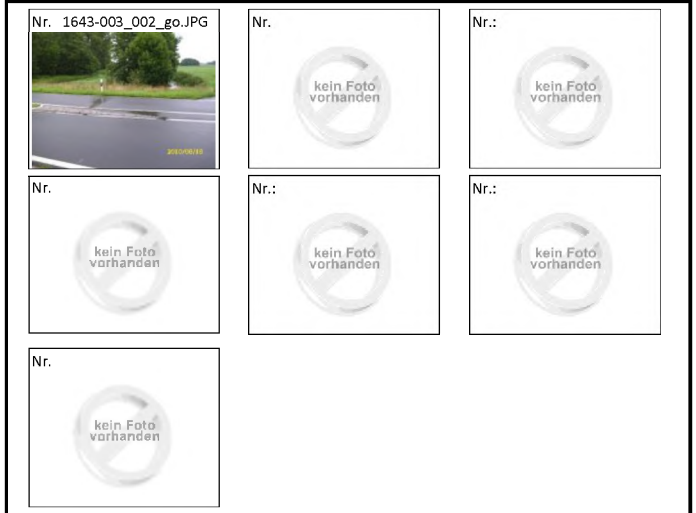
Nr.: 1643-003_001_go.JPG

Störfaktoren: Flutungsgefahr , Böschung ungünstig für wandernde Tiere (zum Gewässer steiler und tiefer als Böschung zur Straße).

Ungünstiges 'Länge zu Durchmesser'-Verhältnis , Zufahrt Wiese/Feld, der Otter aus dem Wasser und damit auf die Böschung und dichter an die Straße führt.

Bedeutung im Habitatverbund: sehr hoch
Verkehrsdichte: mittel
Brückenindex: 0,05
Durchlass-Tauglichkeit: ungeeignet

Trennung Wehr Durchlass	<input type="checkbox"/>	keine notwendig	<input type="checkbox"/>
Installation oberhalb Wehr	<input type="checkbox"/>	Markierstruktur Steinsch	<input type="checkbox"/>
Installation unterhalb Wehr	<input type="checkbox"/>	Markierstruktur Ufersubstrat	<input type="checkbox"/>
Entfernung Rechen	<input type="checkbox"/>	Markierstruktur Laufbohle fest	<input type="checkbox"/>
Entfernung sonstige Hindernisse	<input type="checkbox"/>	Markierstruktur Laufbohle schwimmend	<input type="checkbox"/>
Kastendurchlass/Maul eins. Berme	<input type="checkbox"/>	Markierstruktur Podest	<input type="checkbox"/>
Kastendurchlass/Maul beids. Berme	<input checked="" type="checkbox"/>	Verrohrung öffnen	<input type="checkbox"/>
Markierstruktur einseitig	<input type="checkbox"/>	Leit-/Schutzzäune notwendig	<input type="checkbox"/>
Markierstruktur beidseitig	<input type="checkbox"/>	Leitstrukturen/ -senken einrichten	<input checked="" type="checkbox"/>

Geschwindigkeitsbegrenzung	<input type="checkbox"/>	Bermen an Ufer anbinden	<input type="checkbox"/>
Trockenröhre einbringen	<input checked="" type="checkbox"/>	Wiesenzufahrten verlegen	<input type="checkbox"/>
		Komplexmaßnahmen notwendig	<input type="checkbox"/>
