Einschätzung von Durchlass-Bauwerken und Gefährdung des Fischotters

Aufnahme Nummer: 1643-006 Aufnahme-Datum: 18.08.2010

Gewässername: k.A.
Lage: Günzer See
Straße: L 213
Landesstraße
Totfunde: 0

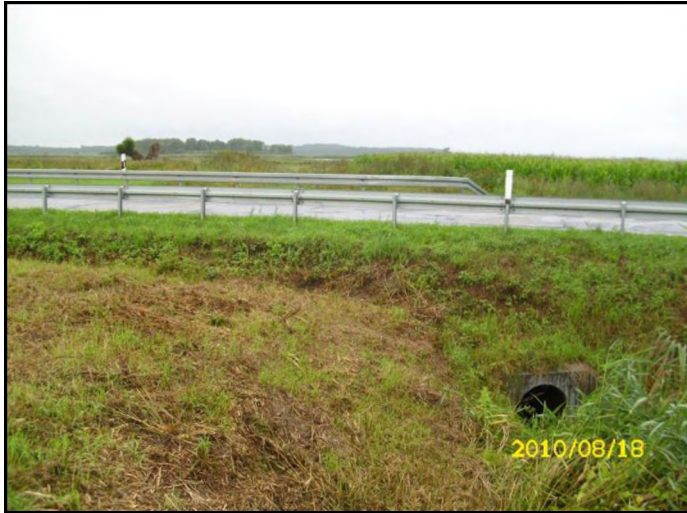
Nr.: 1643-006_001_go.JPG

Störfaktoren: Flutungsgefahr, Böschung ungünstig für wandernde Tiere (zum Gewässer steiler und tiefer als Böschung zur Straße).

Ungünstiges 'Länge zu Durchmesser'-Verhältnis, Knick im Gewässerverlauf. Gefahr, dass Otter den kürzesten Weg wählen

Bedeutung im Habitatverbund: sehr hoch
Verkehrsdichte: mittel
Brückenindex: 0,025
Durchlass-Tauglichkeit: ungeeignet

Geschwindigkeitsbegrenzung	<input type="checkbox"/>	Bermen an Ufer anbinden	<input type="checkbox"/>
Trockenröhre einbringen	<input checked="" type="checkbox"/>	Wiesenzufahrten verlegen	<input type="checkbox"/>
		Komplexmaßnahmen notwendig	<input type="checkbox"/>
