Einschätzung von Durchlass-Bauwerken und Gefährdung des Fischotters

Aufnahme Nummer: 1643-007

Aufnahme-Datum: 18.08.2010

Gewässername: k.A.
Lage: Lassenthin
Straße: L 21
Landesstraße
Totfunde: 0

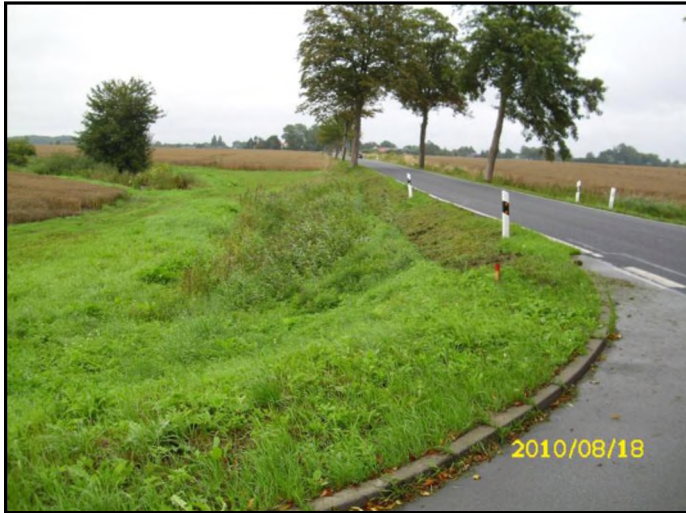
Nr.: 1643-007_001_go.JPG

Störfaktoren: Flutungsgefahr, Böschung ungünstig für wandernde Tiere (zum Gewässer steiler und tiefer als Böschung zur Straße).

Ungünstiges 'Länge zu Durchmesser'-Verhältnis, Knick im Gewässerverlauf. Gefahr, dass Otter den kürzesten Weg wählen

Bedeutung im Habitatverbund: mittel
Verkehrsdichte: mittel
Brückenindex: 0
Durchlass-Tauglichkeit: ungeeignet

Geschwindigkeitsbegrenzung	<input type="checkbox"/>	Bermen an Ufer anbinden	<input type="checkbox"/>
Trockenröhre einbringen	<input checked="" type="checkbox"/>	Wiesenzufahrten verlegen	<input type="checkbox"/>
		Komplexmaßnahmen notwendig	<input type="checkbox"/>
