# Einschätzung von Durchlass-Bauwerken und Gefährdung des Fischotters

Aufnahme Nummer: 1643-008 Aufnahme-Datum: 18.08.2010

Gewässername: Prohner Bach  
Lage: Duvendiek  
Straße: k.A.  
sonstige Straße  
Todfunde: 0

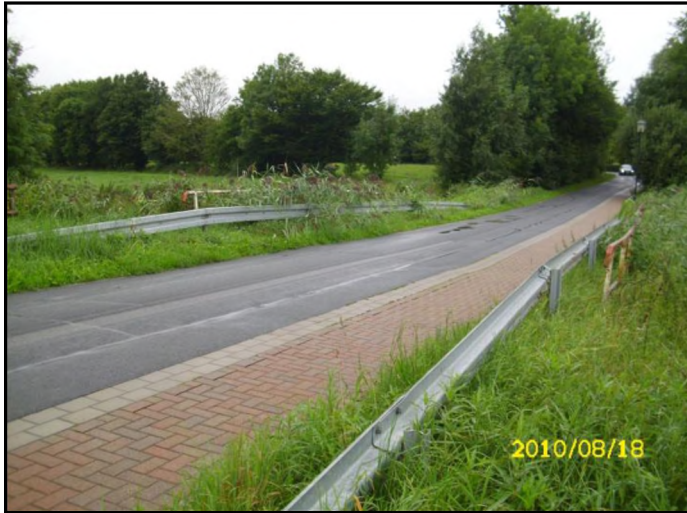
Nr.: 1643-008\_001\_go.JPG

Störfaktoren: Flutungsgefahr, Straßengraben offen mit Gewässer verbunden (in 1 oder mehr Richtungen). Gefahr, dass Otter diese Rinnen hochwandern und dann am Ende auf die Straße laufen.

Ungünstiges 'Länge zu Durchmesser'-Verhältnis

Bedeutung im Habitatverbund: sehr hoch  
Verkehrsdichte: mittel  
Brückenindex: 0,009  
Durchlass-Tauglichkeit: ungeeignet

Geschwindigkeitsbegrenzung	<input type="checkbox"/>	Bermen an Ufer anbinden	<input type="checkbox"/>
Trockenröhre einbringen	<input checked="" type="checkbox"/>	Wiesenzufahrten verlegen	<input type="checkbox"/>
		Komplexmaßnahmen notwendig	<input type="checkbox"/>
