Einschätzung von Durchlass-Bauwerken und Gefährdung des Fischotters

Aufnahme Nummer: 1643-012

Aufnahme-Datum: 18.08.2010

Gewässername: k.A.
Lage: Karniner Holz ost
Straße: B 105
Bundesstraße
Todfunde: 0

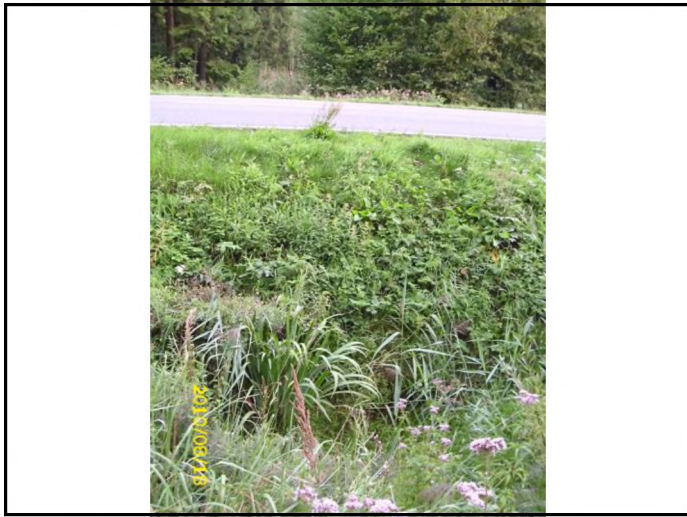
Nr.: 1643-012_001_go.JPG

Störfaktoren: Durchlass vollständig geflutet , Straßengraben offen mit Gewässer verbunden (in 1 oder mehr Richtungen). Gefahr, dass Otter diese Rinnen hochwandern und dann am Ende auf die Straße laufen.

Ungünstiges 'Länge zu Durchmesser'-Verhältnis

Durchlass vollständig geflutet?

Bedeutung im Habitatverbund: mittel
Verkehrsdichte: hoch
Brückenindex: 0
Durchlass-Tauglichkeit: ungeeignet

Geschwindigkeitsbegrenzung	<input type="checkbox"/>	Bermen an Ufer anbinden	<input type="checkbox"/>
Trockenröhre einbringen	<input checked="" type="checkbox"/>	Wiesenzufahrten verlegen	<input type="checkbox"/>
		Komplexmaßnahmen notwendig	<input type="checkbox"/>

Im Wald enden mehrere GEW an d.Str.. An diesen ca.4 Waldentwässerungsgr.,die mit Feuchtgebieten u.weiteren GEW i.Wald gut vernetzt sind, sollten Faunapassagen angelegt werden. U.a. auch für die anderen Waldtiere(Reh, Frösche,Baummarde am Wegesrand).
