# Einschätzung von Durchlass-Bauwerken und Gefährdung des Fischotters

Aufnahme Nummer: 1643-013

Aufnahme-Datum: 18.08.2010

Gewässername: k.A.  
Lage: Karniner Holz mitte  
Straße: B 105  
Bundesstraße  
Todfunde: 0

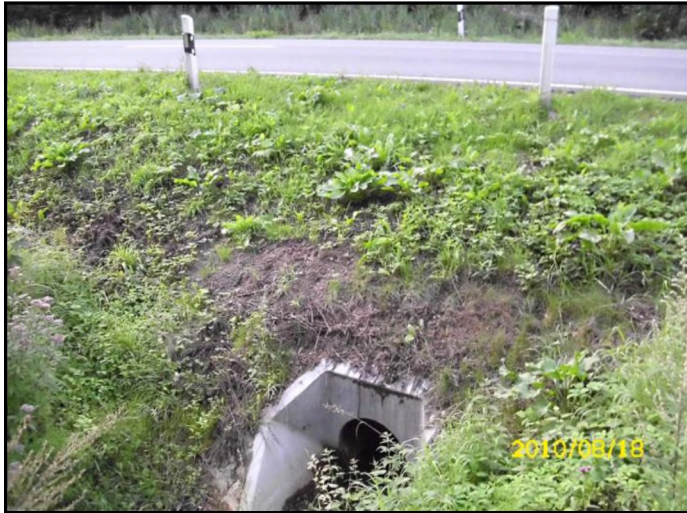
Nr.: 1643-013\_001\_go.JPG

Störfaktoren: Flutungsgefahr , Straßengraben offen mit Gewässer verbunden (in 1 oder mehr Richtungen). Gefahr, dass Otter diese Rinnen hochwandern und dann am Ende auf die Straße laufen.

Ungünstiges 'Länge zu Durchmesser'-Verhältnis

Bedeutung im Habitatverbund: mittel  
Verkehrsdichte: hoch  
Brückenindex: 0,013  
Durchlass-Tauglichkeit: ungeeignet

**Priorität Festlegung: sehr hoch**

Geschwindigkeitsbegrenzung	<input type="checkbox"/>	Bermen an Ufer anbinden	<input type="checkbox"/>
Trockenröhre einbringen	<input checked="" type="checkbox"/>	Wiesenzufahrten verlegen	<input type="checkbox"/>
		Komplexmaßnahmen notwendig	<input type="checkbox"/>
