# Einschätzung von Durchlass-Bauwerken und Gefährdung des Fischotters

Aufnahme Nummer: 1644-001

Aufnahme-Datum: 17.08.2010

Gewässername: k.A.  
Lage: Stralsund Kupfermühle  
Straße: L 213  
Landesstraße  
Totfunde: 0

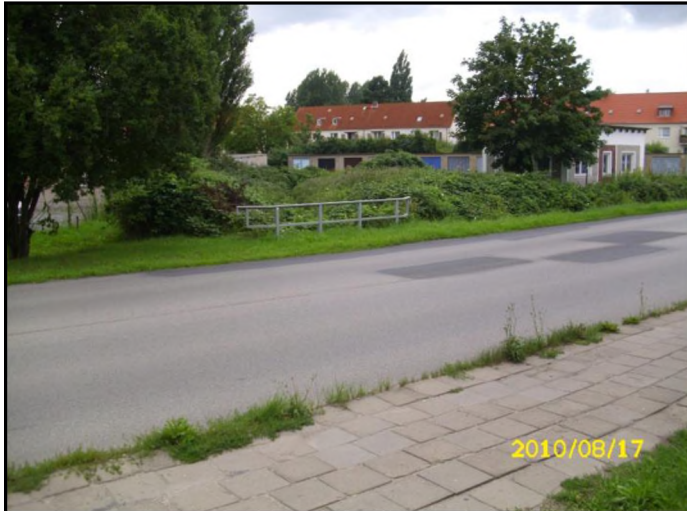
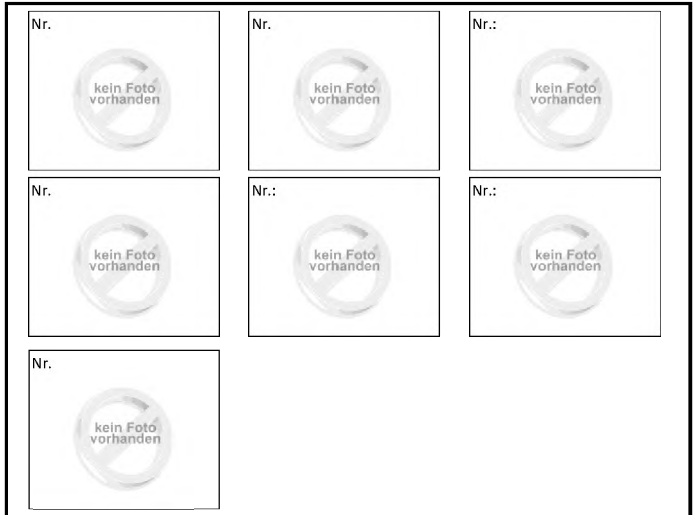
Nr.: 1644-001\_001\_go.JPG

Störfaktoren: DL vollständig geflutet, Böschung ungünstig für wandernde Tiere (zum Gewässer steiler und tiefer als Böschung zur Straße).

Ungünstiges "Länge zu Durchmesser"-Verhältnis

Durchlass vollständig geflutet?

Bedeutung im Habitatverbund: gering  
Verkehrsdichte: hoch  
Brückenindex: 0  
Durchlass-Tauglichkeit: ungeeignet

| Kastendurchlass/Maul eins. Berme | <input checked="" type="checkbox"/> | Markierstruktur Podest | <input type="checkbox"/> |
| Trockenröhre einbringen | <input checked="" type="checkbox"/> | Wiesenzufahrten verlegen | <input type="checkbox"/> |
