Einschätzung von Durchlass-Bauwerken und Gefährdung des Fischotters

Aufnahme Nummer: 1644-002 Aufnahme-Datum: 17.08.2010

Gewässername: Knieper-Frankenteich
Lage: Stralsund Bahnhof
Straße: k.A.
sonstige Straße
Todfunde: 0

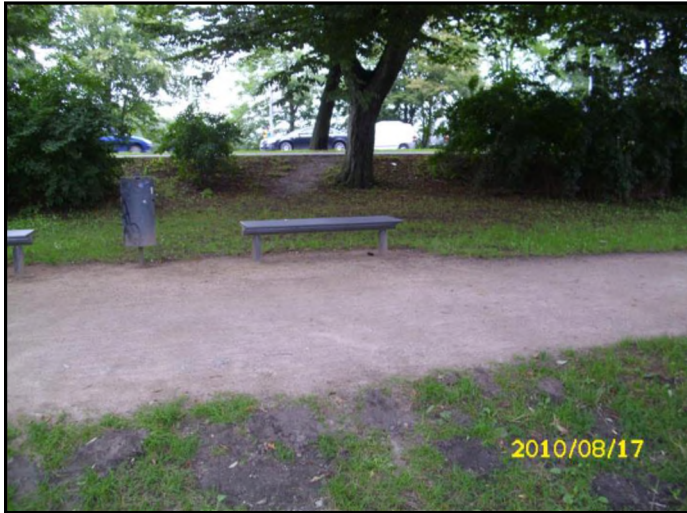
Nr.: 1644-002_001_go.JPG

Störfaktoren: Durchlass vollständig geflutet , Ungünstiges 'Länge zu Durchmesser'-Verhältnis
Parallelweg, der Otter aus dem Wasser und damit auf die Böschung und dichter an die Straße führt.

Bedeutung im Habitatverbund: sehr hoch
Verkehrsdichte: hoch
Brückenindex: 0
Durchlass-Tauglichkeit: ungeeignet

Trennung Wehr Durchlass	<input type="checkbox"/>	keine notwendig	<input type="checkbox"/>
Installation oberhalb Wehr	<input type="checkbox"/>	Markierstruktur Steinsch	<input type="checkbox"/>
Installation unterhalb Wehr	<input type="checkbox"/>	Markierstruktur Ufersubstrat	<input type="checkbox"/>
Entfernung Rechen	<input type="checkbox"/>	Markierstruktur Laufbohle fest	<input type="checkbox"/>
Entfernung sonstige Hindernisse	<input type="checkbox"/>	Markierstruktur Laufbohle schwimmend	<input type="checkbox"/>
Kastendurchlass/Maul eins. Berme	<input checked="" type="checkbox"/>	Markierstruktur Podest	<input type="checkbox"/>
Kastendurchlass/Maul beids. Berme	<input type="checkbox"/>	Verrohrung öffnen	<input type="checkbox"/>
Markierstruktur einseitig	<input type="checkbox"/>	Leit-/Schutzzäune notwendig	<input type="checkbox"/>
Markierstruktur beidseitig	<input type="checkbox"/>	Leitstrukturen/-senken einrichten	<input checked="" type="checkbox"/>

Geschwindigkeitsbegrenzung	<input type="checkbox"/>	Bermen an Ufer anbinden	<input type="checkbox"/>
Trockenröhre einbringen	<input checked="" type="checkbox"/>	Wiesenzufahrten verlegen	<input type="checkbox"/>
		Komplexmaßnahmen notwendig	<input type="checkbox"/>
