Einschätzung von Durchlass-Bauwerken und Gefährdung des Fischotters

Aufnahme Nummer: 1644-004 Aufnahme-Datum: 17.08.2010

Gewässername: Strelasund und Ziegelgraben
Lage: Stralsund strelasund neu
Straße: B 96
Bundesstraße
Totfunde: 0

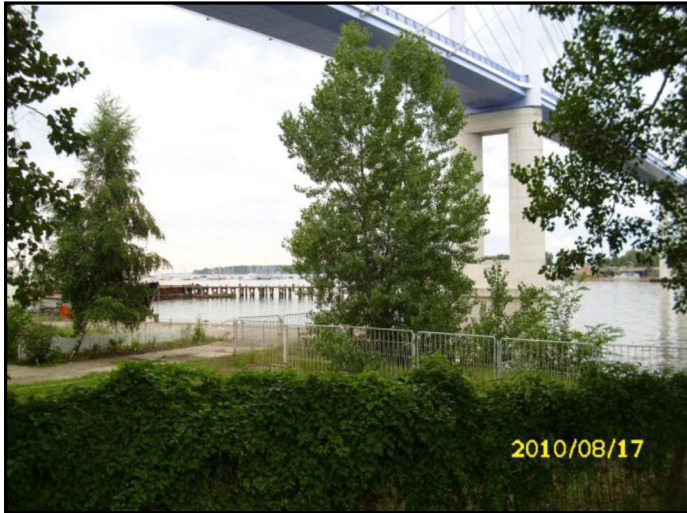
Nr.: 1644-004_001_go.JPG

Rügener Ufer verbaut. Gefahr, dass Tiere auf die Straße gehen, sehr groß. Trockendurchlass in beiden Dämmen erforderlich. Bei Neu-/Ausbau ist der Uferbereich zu schonen und durchgängig zu gestalten, auch für andere Lebewesen wie Jungfische, Kleinsäuger, Rehe usw.. Bermenbreite auf der Rügener Seite ist zwar 5m, aber die Querung kaum erreichbar durch Spundwand und ungeeignet, auch weil einen längeren naturfernen Abschnitt zu überwinden ist.

Geschwindigkeitsbegrenzung	<input type="checkbox"/>	Bermen an Ufer anbinden	<input type="checkbox"/>
Trockenröhre einbringen	<input checked="" type="checkbox"/>	Wiesenzufahrten verlegen	<input type="checkbox"/>
		Komplexmaßnahmen notwendig	<input type="checkbox"/>
