# Einschätzung von Durchlass-Bauwerken und Gefährdung des Fischotters

Aufnahme Nummer: 1644-006 Aufnahme-Datum: 17.08.2010

Gewässername: Knieperteich - Strelasund  
Lage: Stralsund Knieperdamm/Theater  
Straße: Knieper Damm  
sonstige Straße  
Todfunde: 0

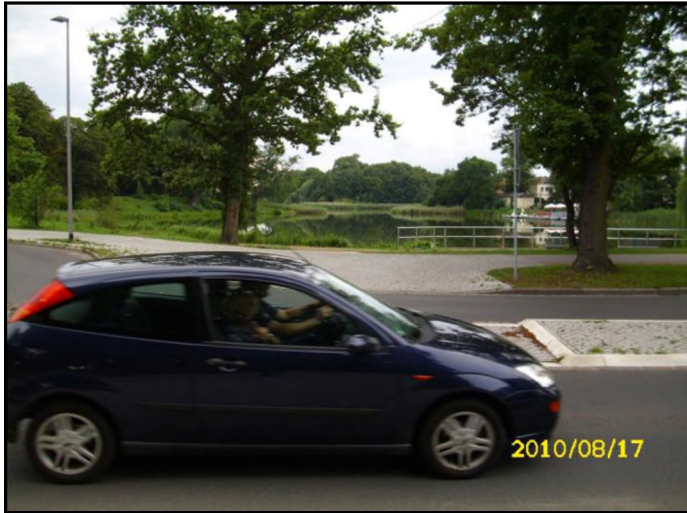
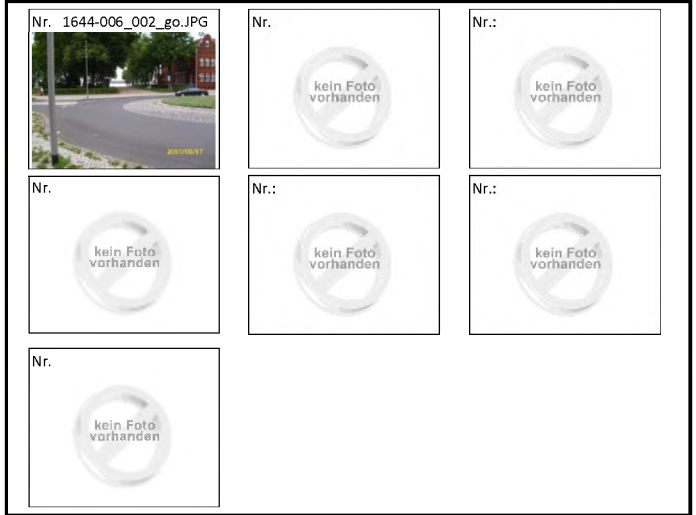
Nr.: 1644-006\_001\_go.JPG

Störfaktoren: Verrohrt , Böschung ungünstig für wandernde Tiere (zum Gewässer steiler und tiefer als Böschung zur Straße).

Ungünstiges 'Länge zu Durchmesser'-Verhältnis , Parallelweg, der Otter aus dem Wasser und damit auf die Böschung und dichter an die Straße führt.

Bedeutung im Habitatverbund: sehr hoch  
Verkehrsdichte: hoch  
Brückenindex: 0  
Durchlass-Tauglichkeit: ungeeignet

Trennung Wehr Durchlass	<input type="checkbox"/>	keine notwendig	<input type="checkbox"/>
Installation oberhalb Wehr	<input type="checkbox"/>	Markierstruktur Steinsch	<input type="checkbox"/>
Installation unterhalb Wehr	<input type="checkbox"/>	Markierstruktur Ufersubstrat	<input type="checkbox"/>
Entfernung Rechen	<input type="checkbox"/>	Markierstruktur Laufbohle fest	<input type="checkbox"/>
Entfernung sonstige Hindernisse	<input type="checkbox"/>	Markierstruktur Laufbohle schwimmend	<input type="checkbox"/>
Kastendurchlass/Maul eins. Berme	<input checked="" type="checkbox"/>	Markierstruktur Podest	<input type="checkbox"/>
Kastendurchlass/Maul beids. Berme	<input type="checkbox"/>	Verrohrung öffnen	<input type="checkbox"/>
Markierstruktur einseitig	<input type="checkbox"/>	Leit-/Schutzzäune notwendig	<input type="checkbox"/>
Markierstruktur beidseitig	<input type="checkbox"/>	Leitstrukturen/ -senken einrichten	<input checked="" type="checkbox"/>

Geschwindigkeitsbegrenzung	<input type="checkbox"/>	Bermen an Ufer anbinden	<input type="checkbox"/>
Trockenröhre einbringen	<input checked="" type="checkbox"/>	Wiesenzufahrten verlegen	<input type="checkbox"/>
		Komplexmaßnahmen notwendig	<input checked="" type="checkbox"/>

Im Prinzip einzige Stelle in NVP um HST, die sich relativ unproblematisch durchgängig machen lässt. Sehr wichtig, weil dadurch gute Biotop-, i. durch Wegebau u. Verrohrung immer schlechter erreichbaren Hinterland, besser m. guten Küstenbiotopen verbunden werden.
