Einschätzung von Durchlass-Bauwerken und Gefährdung des Fischotters

Aufnahme Nummer: 1644-007

Aufnahme-Datum: 17.08.2010

Gewässername: Moor-/Knieperteich
Lage: Stralsund Moor-/Knieperteich
Straße: L 213
Landesstraße
Totfunde: 0

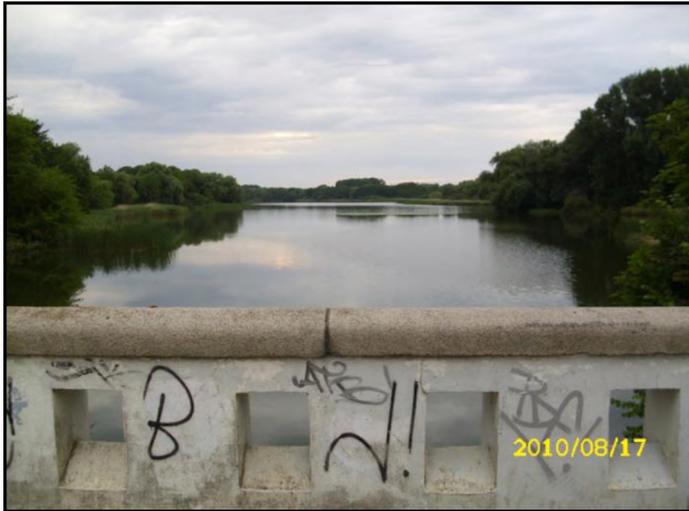
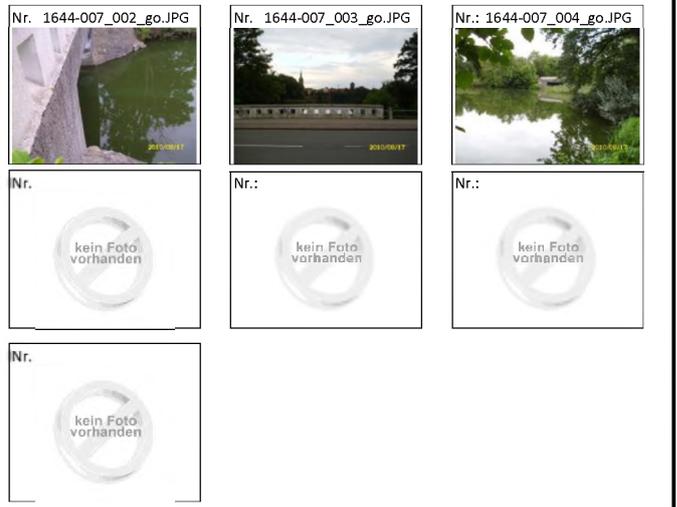
Nr.: 1644-007_001_go.JPG

Störfaktoren: Ungünstiges 'Länge zu Durchmesser'-Verhältnis , Bermen fehlen

Brückentyp: Kastenbrücke Durchlaß Durchmesser: k.A.

Lichte Breite [m]: 7
Lichte Höhe [m]: 1,8 Brückenlänge [m]: 20

Bermen-Anzahl: keine
Bermenform: keine
keine

Bedeutung im Habitatverbund: sehr hoch
Verkehrsdichte: hoch
Brückenindex: 0,63
Durchlass-Tauglichkeit: bedingt geeignet

Trennung Wehr Durchlass	<input type="checkbox"/>	keine notwendig	<input type="checkbox"/>
Installation oberhalb Wehr	<input type="checkbox"/>	Markierstruktur Steinsch	<input type="checkbox"/>
Installation unterhalb Wehr	<input type="checkbox"/>	Markierstruktur Ufersubstrat	<input type="checkbox"/>
Entfernung Rechen	<input type="checkbox"/>	Markierstruktur Laufbohle fest	<input checked="" type="checkbox"/>
Entfernung sonstige Hindernisse	<input type="checkbox"/>	Markierstruktur Laufbohle schwimmend	<input type="checkbox"/>
Kastendurchlass/Maul eins. Berme	<input type="checkbox"/>	Markierstruktur Podest	<input type="checkbox"/>
Kastendurchlass/Maul beids. Berme	<input checked="" type="checkbox"/>	Verrohrung öffnen	<input type="checkbox"/>
Markierstruktur einseitig	<input type="checkbox"/>	Leit-/Schutzzäune notwendig	<input type="checkbox"/>
Markierstruktur beidseitig	<input type="checkbox"/>	Leitstrukturen/ -senken einrichten	<input checked="" type="checkbox"/>
