Einschätzung von Durchlass-Bauwerken und Gefährdung des Fischotters

Aufnahme Nummer: 1644-008

Aufnahme-Datum: 17.08.2010

Gewässername: k.A.
Lage: Stralsund West langendorfer Berg
Straße: K 26
Kreisstraße
Todfunde: 0

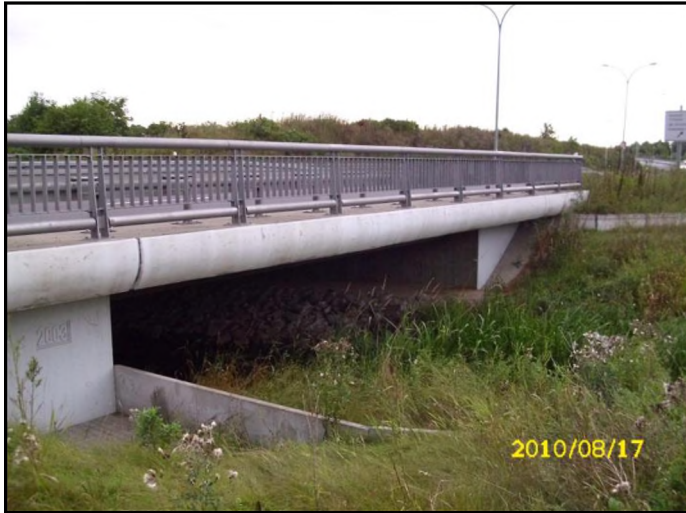
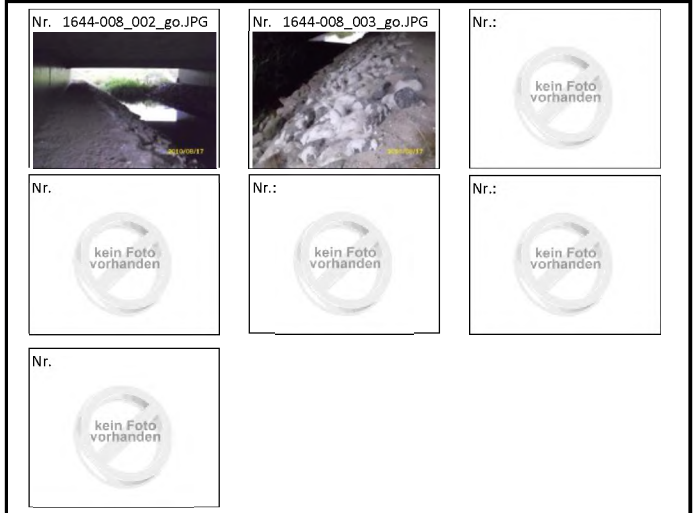
Nr.: 1644-008_001_go.JPG

Gewässer ist laut WRRL gut vernetzt, aber alles ist verrohrt und überbaut. Wo gehen die Otter lang? Durch die Stadt?
