Einschätzung von Durchlass-Bauwerken und Gefährdung des Fischotters

Aufnahme Nummer: 1644-009

Aufnahme-Datum: 17.08.2010

Gewässername: k.A.
Lage: Stralsund West langendorfer Berg nw
Straße: K 26
Kreisstraße
Todfunde: 1

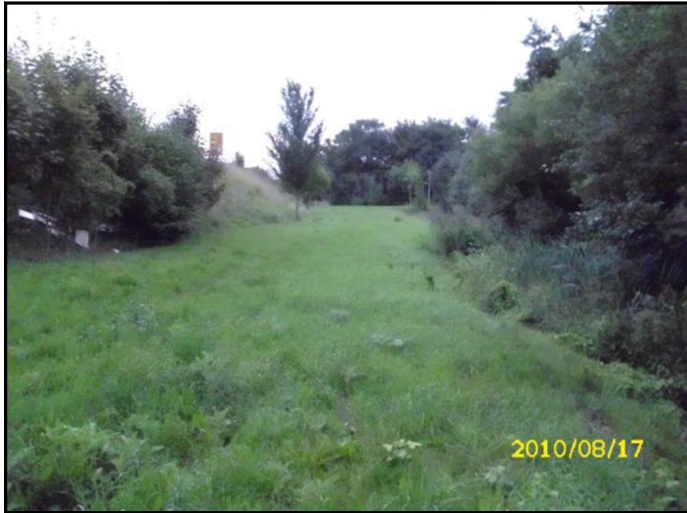
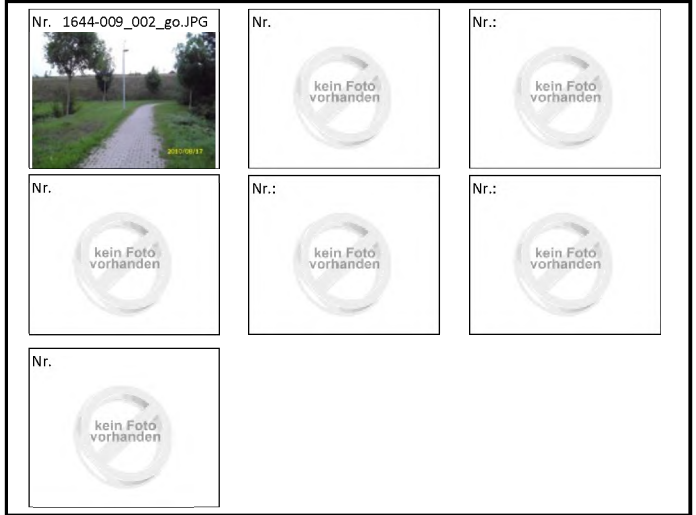
Nr.: 1644-009_001_go.JPG

Bedeutung im Habitatverbund: mittel
Verkehrsdichte: hoch
Brückenindex: 0
Durchlass-Tauglichkeit: ungeeignet

Priorität Festlegung: sehr hoch

Geschwindigkeitsbegrenzung	<input type="checkbox"/>	Bermen an Ufer anbinden	<input type="checkbox"/>
Trockenröhre einbringen	<input checked="" type="checkbox"/>	Wiesenzufahrten verlegen	<input type="checkbox"/>
		Komplexmaßnahmen notwendig	<input type="checkbox"/>
