Einschätzung von Durchlass-Bauwerken und Gefährdung des Fischotters

Aufnahme Nummer: 1644-010

Aufnahme-Datum: 17.08.2010

Gewässername: k.A.
Lage: Stralsund West Stadion
Straße: Barther Straße
sonstige Straße
Todfunde: 0

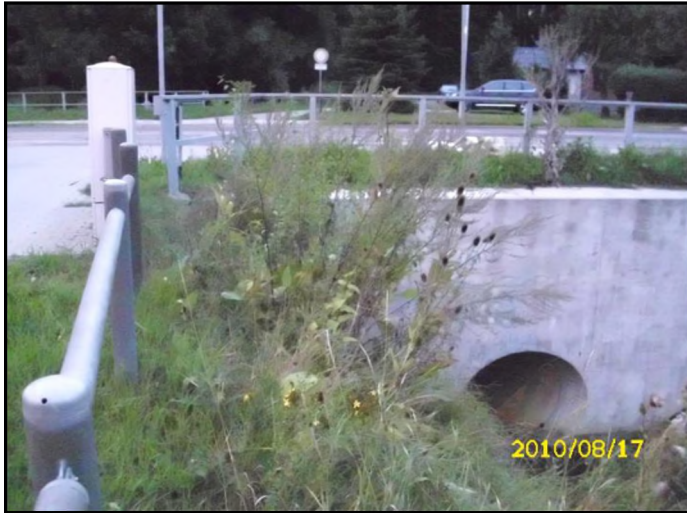
Nr.: 1644-010_001_go.JPG

Störfaktoren: Flutungsgefahr , Böschung ungünstig für wandernde Tiere (zum Gewässer steiler und tiefer als Böschung zur Straße).

Ungünstiges 'Länge zu Durchmesser'-Verhältnis , Turbulenzen oder Turbulenzengefahr nach Regen usw.

Bedeutung im Habitatverbund: sehr hoch
Verkehrsdichte: hoch
Brückenindex: 0,09
Durchlass-Tauglichkeit: ungeeignet

Geschwindigkeitsbegrenzung	<input type="checkbox"/>	Bermen an Ufer anbinden	<input type="checkbox"/>
Trockenröhre einbringen	<input checked="" type="checkbox"/>	Wiesenzufahrten verlegen	<input type="checkbox"/>
		Komplexmaßnahmen notwendig	<input type="checkbox"/>
