# Einschätzung von Durchlass-Bauwerken und Gefährdung des Fischotters

Aufnahme Nummer: 1644-011

Aufnahme-Datum: 18.08.2010

Gewässername: k.A.  
Lage: westl. Prohn  
Straße: L 213  
Landesstraße  
Totfunde: 0

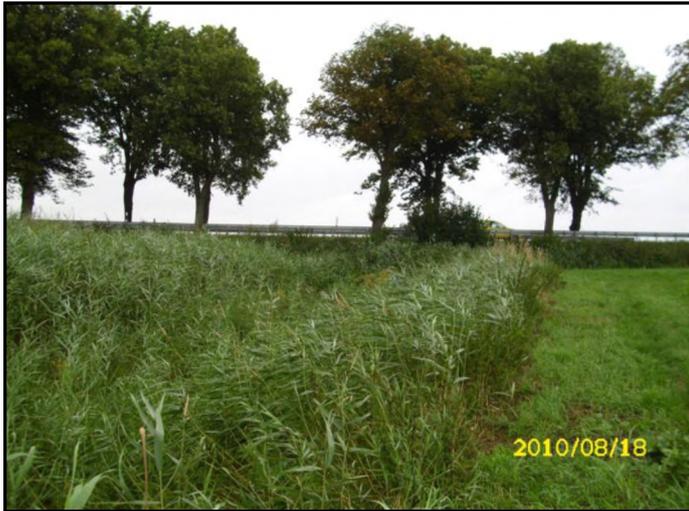
Nr.: 1644-011\_001\_go.JPG

Störfaktoren: Flutungsgefahr , Ungünstiges 'Länge zu Durchmesser'-Verhältnis

Zufahrt Wiese/Feld, der Otter aus dem Wasser und damit auf die Böschung und dichter an die Straße führt.

Bedeutung im Habitatverbund: sehr hoch  
Verkehrsdichte: mittel  
Brückenindex: 0,012  
Durchlass-Tauglichkeit: ungeeignet

Trennung Wehr Durchlass	<input type="checkbox"/>	keine notwendig	<input type="checkbox"/>
Installation oberhalb Wehr	<input type="checkbox"/>	Markierstruktur Steinsch	<input type="checkbox"/>
Installation unterhalb Wehr	<input type="checkbox"/>	Markierstruktur Ufersubstrat	<input type="checkbox"/>
Entfernung Rechen	<input type="checkbox"/>	Markierstruktur Laufbohle fest	<input type="checkbox"/>
Entfernung sonstige Hindernisse	<input type="checkbox"/>	Markierstruktur Laufbohle schwimmend	<input type="checkbox"/>
Kastendurchlass/Maul eins. Berme	<input checked="" type="checkbox"/>	Markierstruktur Podest	<input type="checkbox"/>
Kastendurchlass/Maul beids. Berme	<input type="checkbox"/>	Verrohrung öffnen	<input type="checkbox"/>
Markierstruktur einseitig	<input type="checkbox"/>	Leit-/Schutzzäune notwendig	<input type="checkbox"/>
Markierstruktur beidseitig	<input type="checkbox"/>	Leitstrukturen/ -senken einrichten	<input checked="" type="checkbox"/>

Geschwindigkeitsbegrenzung	<input type="checkbox"/>	Bermen an Ufer anbinden	<input type="checkbox"/>
Trockenröhre einbringen	<input checked="" type="checkbox"/>	Wiesenzufahrten verlegen	<input type="checkbox"/>
		Komplexmaßnahmen notwendig	<input type="checkbox"/>
