Einschätzung von Durchlass-Bauwerken und Gefährdung des Fischotters

Aufnahme Nummer: 1644-012 Aufnahme-Datum: 18.08.2010

Gewässername: Prohner Bach
Lage: Prohn
Straße: L 213
Landesstraße
Totfunde: 0

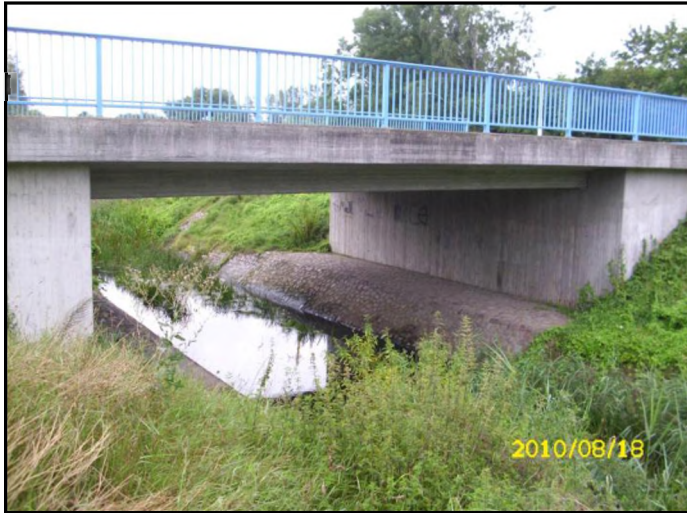
Nr.: 1644-012_001_go.JPG

sonstige Störfaktoren: Bermenböschung glatt und schräg, Glas auf Bermen

Bermen-Neigung: >45° Bermen-Breite [m]: 1,8
>45° 1,8

Bedeutung im Habitatverbund: sehr hoch
Verkehrsdichte: mittel
Brückenindex: 1,5
Durchlass-Tauglichkeit: gut geeignet

Trennung Wehr Durchlass	<input type="checkbox"/>	keine notwendig	<input type="checkbox"/>
Installation oberhalb Wehr	<input type="checkbox"/>	Markierstruktur Steinsch	<input type="checkbox"/>
Installation unterhalb Wehr	<input type="checkbox"/>	Markierstruktur Ufersubstrat	<input checked="" type="checkbox"/>
Entfernung Rechen	<input type="checkbox"/>	Markierstruktur Laufbohle fest	<input type="checkbox"/>
Entfernung sonstige Hindernisse	<input type="checkbox"/>	Markierstruktur Laufbohle schwimmend	<input type="checkbox"/>
Kastendurchlass/Maul eins. Berme	<input type="checkbox"/>	Markierstruktur Podest	<input type="checkbox"/>
Kastendurchlass/Maul beids. Berme	<input checked="" type="checkbox"/>	Verrohrung öffnen	<input type="checkbox"/>
Markierstruktur einseitig	<input type="checkbox"/>	Leit-/Schutzzäune notwendig	<input type="checkbox"/>
Markierstruktur beidseitig	<input type="checkbox"/>	Leitstrukturen/ -senken einrichten	<input type="checkbox"/>
