Einschätzung von Durchlass-Bauwerken und Gefährdung des Fischotters

Aufnahme Nummer: 1644-013

Aufnahme-Datum: 18.08.2010

Gewässername: k.A.
Lage: östl. Prohn
Straße: L 213
Landesstraße
Totfunde: 0

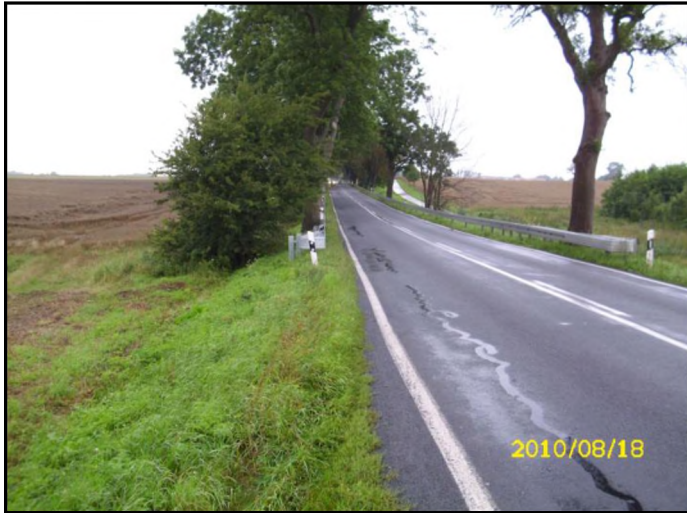
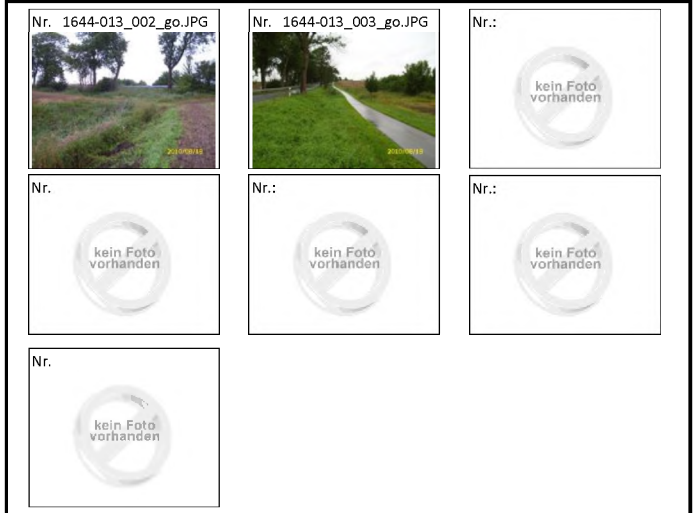
Nr.: 1644-013_001_go.JPG

Störfaktoren: Verrohrt , Ungünstiges 'Länge zu Durchmesser'-Verhältnis

Parallelweg, der Otter aus dem Wasser und damit auf die Böschung und dichter an die Straße führt.

Bedeutung im Habitatverbund: sehr hoch
Verkehrsdichte: mittel
Brückenindex: 0
Durchlass-Tauglichkeit: ungeeignet

Trennung Wehr Durchlass	<input type="checkbox"/>	keine notwendig	<input type="checkbox"/>
Installation oberhalb Wehr	<input type="checkbox"/>	Markierstruktur Steinsch	<input type="checkbox"/>
Installation unterhalb Wehr	<input type="checkbox"/>	Markierstruktur Ufersubstrat	<input type="checkbox"/>
Entfernung Rechen	<input type="checkbox"/>	Markierstruktur Laufbohle fest	<input type="checkbox"/>
Entfernung sonstige Hindernisse	<input type="checkbox"/>	Markierstruktur Laufbohle schwimmend	<input type="checkbox"/>
Kastendurchlass/Maul eins. Berme	<input type="checkbox"/>	Markierstruktur Podest	<input type="checkbox"/>
Kastendurchlass/Maul beids. Berme	<input checked="" type="checkbox"/>	Verrohrung öffnen	<input type="checkbox"/>
Markierstruktur einseitig	<input type="checkbox"/>	Leit-/Schutzzäune notwendig	<input type="checkbox"/>
Markierstruktur beidseitig	<input type="checkbox"/>	Leitstrukturen/ -senken einrichten	<input checked="" type="checkbox"/>

Geschwindigkeitsbegrenzung	<input type="checkbox"/>	Bermen an Ufer anbinden	<input type="checkbox"/>
Trockenröhre einbringen	<input checked="" type="checkbox"/>	Wiesenzufahrten verlegen	<input type="checkbox"/>
		Komplexmaßnahmen notwendig	<input type="checkbox"/>
