Einschätzung von Durchlass-Bauwerken und Gefährdung des Fischotters

Aufnahme Nummer: 1644-017

Aufnahme-Datum: 18.08.2010

Gewässername: k.A.
Lage: Klein Kordshagen
Straße: k.A.
sonstige Straße
Todfunde: 0

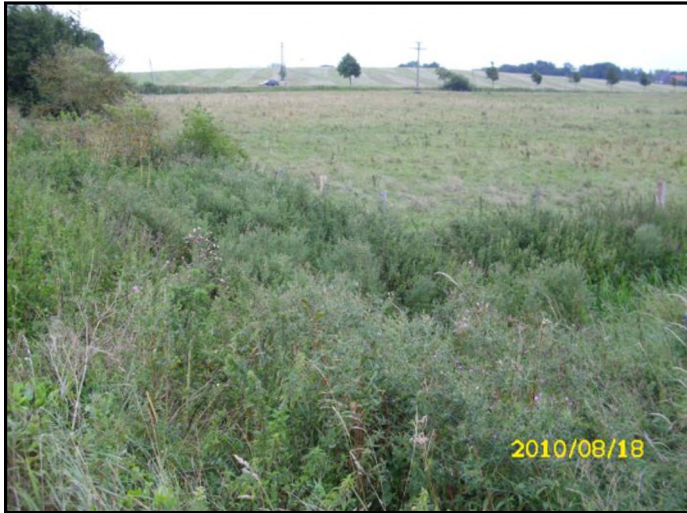
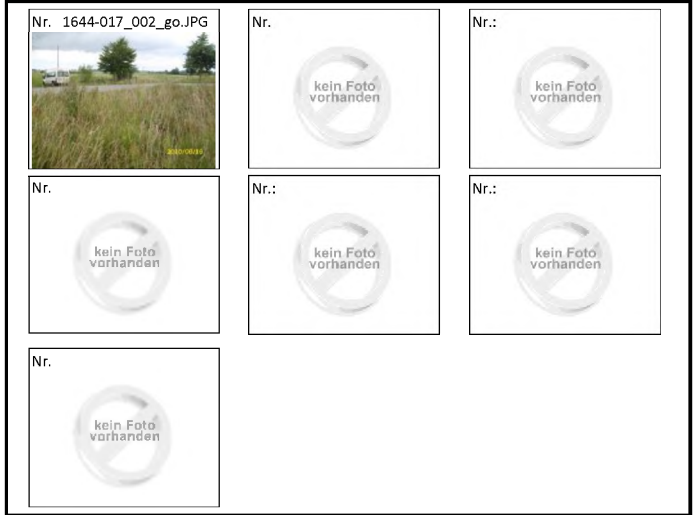
Nr.: 1644-017_001_go.JPG

Störfaktoren: Flutungsgefahr , Böschung ungünstig für wandernde Tiere (zum Gewässer steiler und tiefer als Böschung zur Straße) , Ungünstiges 'Länge zu Durchmesser'-Verhältnis

Knick im Gewässerverlauf. Gefahr, dass Otter den kürzesten Weg wählen , Parallelweg, der Otter aus dem Wasser und damit auf die Böschung und dichter an die Straße führt.

Bedeutung im Habitatverbund: mittel
Verkehrsdichte: mittel
Brückenindex: 0,005
Durchlass-Tauglichkeit: ungeeignet

| Kastendurchlass/Maul beids. Berme | <input checked="" type="checkbox"/> | Verrohrung öffnen | <input type="checkbox"/> |
| Markierstruktur beidseitig | <input type="checkbox"/> | Leitstrukturen/ -senken einrichten | <input checked="" type="checkbox"/> |
| Trockenröhre einbringen | <input checked="" type="checkbox"/> | Wiesenzufahrten verlegen | <input type="checkbox"/> |
| | | Komplexmaßnahmen notwendig | <input checked="" type="checkbox"/> |
