# Einschätzung von Durchlass-Bauwerken und Gefährdung des Fischotters

Aufnahme Nummer: 1644-018

Aufnahme-Datum: 02.09.2010

Gewässername: k.A.  
Lage: Scharpitz Bahn  
Straße: k.A.  
Gleisanlage  
Todfunde: 0

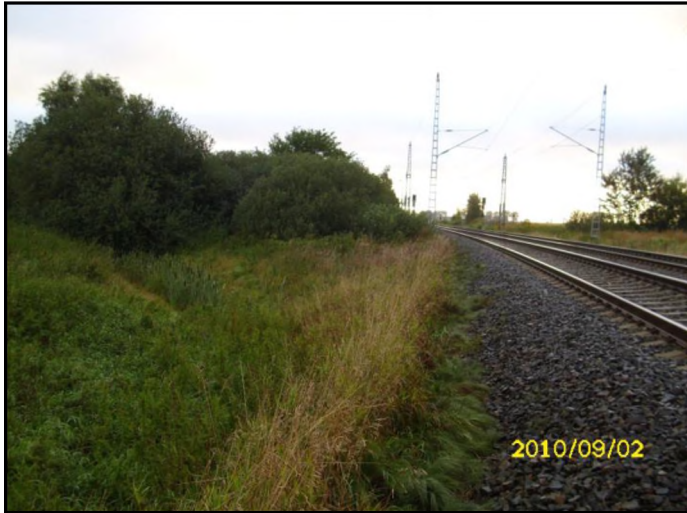
Nr.: 1644-018\_001\_go.JPG

Straßengraben offen mit Gewässer verbunden (in 1 oder mehr Richtungen). Gefahr, dass Otter diese Rinnen hochwandern und dann am Ende auf die Straße laufen.

Ein Durchlass konnte nicht festgestellt werden.

Geschwindigkeitsbegrenzung	<input type="checkbox"/>	Bermen an Ufer anbinden	<input type="checkbox"/>
Trockenröhre einbringen	<input checked="" type="checkbox"/>	Wiesenzufahrten verlegen	<input type="checkbox"/>
		Komplexmaßnahmen notwendig	<input type="checkbox"/>
