Einschätzung von Durchlass-Bauwerken und Gefährdung des Fischotters

Aufnahme Nummer: 1645-002

Aufnahme-Datum: 02.09.2010

Gewässername: k.A.
Lage: Rambin Bahn
Straße: k.A.
Gleisanlage
Todfunde: 0

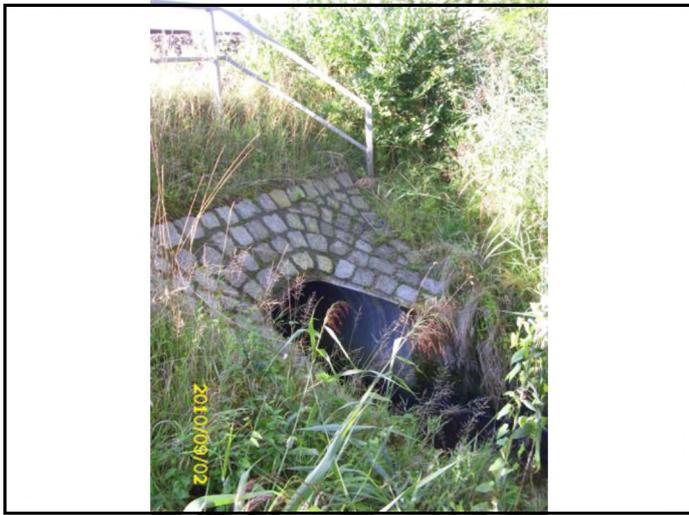
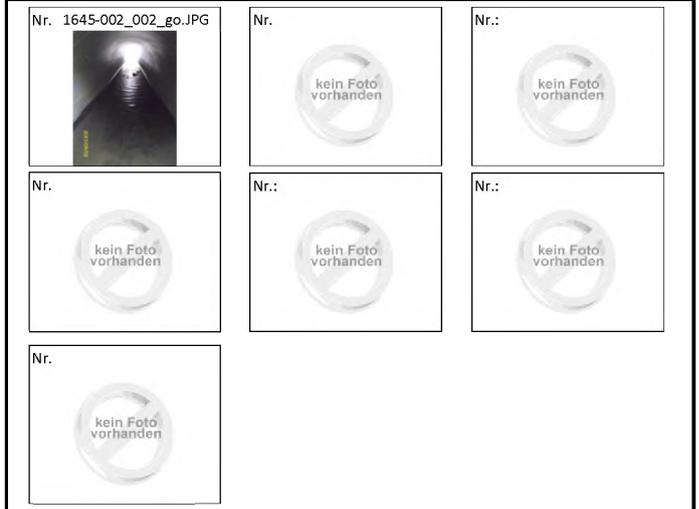
Nr.: 1645-002_001_go.JPG

Störfaktoren: Flutungsgefahr , Ungünstiges 'Länge zu Durchmesser'-Verhältnis

Uferlinie verengt oder wird vom Bauwerk unterbrochen

Bedeutung im Habitatverbund: sehr hoch
Verkehrsdichte: gering
Brückenindex: 0,12
Durchlass-Tauglichkeit: ungeeignet

| Entfernung Rechen | <input type="checkbox"/> | Markierstruktur Laufbohle fest | <input checked="" type="checkbox"/> |
| Kastendurchlass/Maul beids. Berme | <input checked="" type="checkbox"/> | Verrohrung öffnen | <input type="checkbox"/> |

Laufbohle wichtig, weil turbulent bei Hochwasser.
