Einschätzung von Durchlass-Bauwerken und Gefährdung des Fischotters

Aufnahme Nummer: 1645-003

Aufnahme-Datum: 02.09.2010

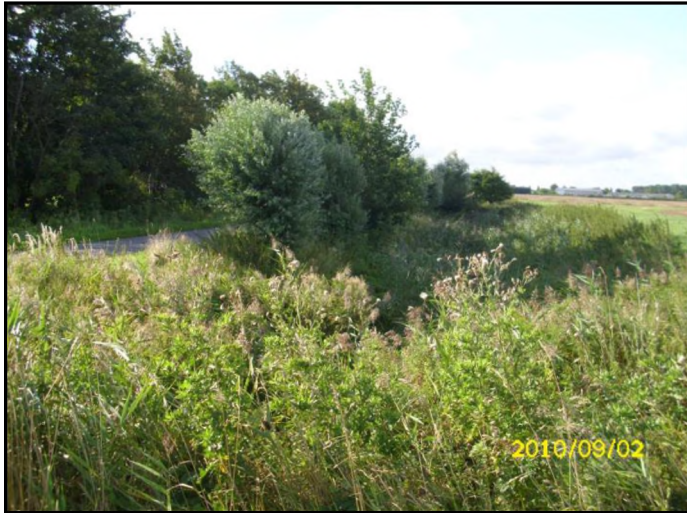
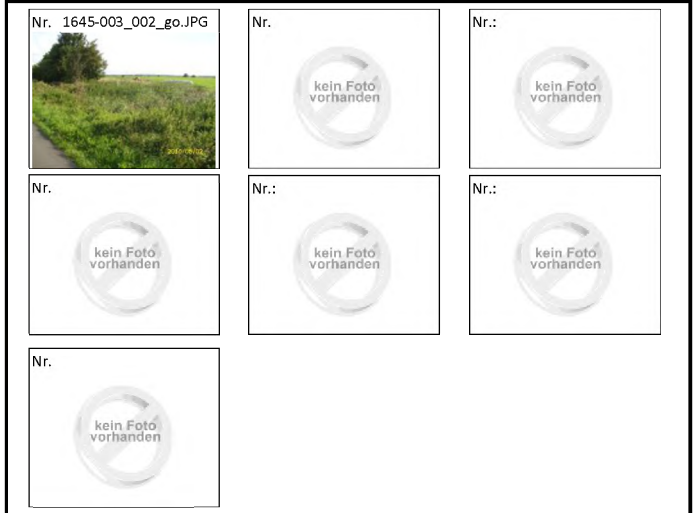
Nr.: 1645-003_001_go.JPG

Störfaktoren: Durchlass vollständig geflutet , Böschung ungünstig für wandernde Tiere (zum Gewässer steiler und tiefer als Böschung zur Straße).

Knick im Gewässerverlauf. Gefahr, dass Otter den kürzesten Weg wählen

Durchlass vollständig geflutet?

Bedeutung im Habitatverbund: mittel
Verkehrsdichte: mittel
Brückenindex: 0
Durchlass-Tauglichkeit: ungeeignet

Geschwindigkeitsbegrenzung	<input type="checkbox"/>	Bermen an Ufer anbinden	<input type="checkbox"/>
Trockenröhre einbringen	<input checked="" type="checkbox"/>	Wiesenzufahrten verlegen	<input type="checkbox"/>
		Komplexmaßnahmen notwendig	<input type="checkbox"/>
