# Einschätzung von Durchlass-Bauwerken und Gefährdung des Fischotters

Aufnahme Nummer: 1645-005

Aufnahme-Datum: 02.09.2010

Gewässername: k.A.  
Lage: Gemeindegeweg Sellentin/Götem. 200m vor Ortsschild Götem.  
Straße: k.A.  
sonstige Straße  
Todfunde: 1

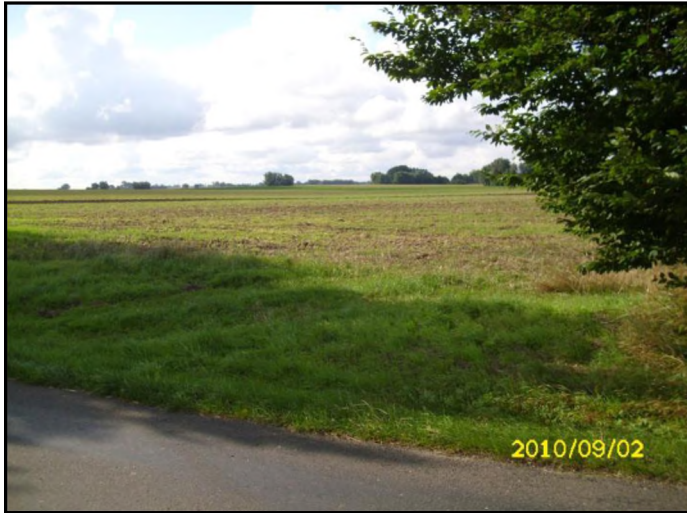
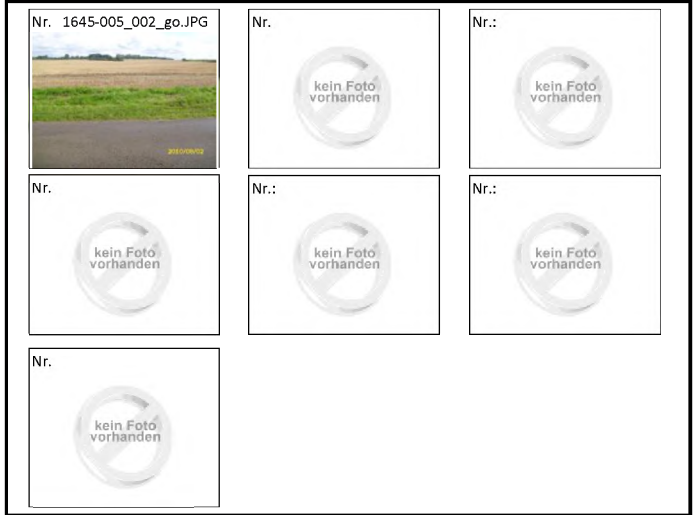
Nr.: 1645-005\_001\_go.JPG

Störfaktoren: Durchlass fehlt

Otter kann aus verschiedenen Richtungen zu diesem Punkt hochgewandert sein. Hier verläuft eine Senke (kaum erkennbar) durch die Felder. Nicht ausgeprägt genug für wirksame Schutzmaßnahmen.
