Einschätzung von Durchlass-Bauwerken und Gefährdung des Fischotters

Aufnahme Nummer: 1645-008

Aufnahme-Datum: 02.09.2010

Gewässername: k.A.
Lage: Samtens süd
Straße: K 12
Kreisstraße
Todfunde: 0

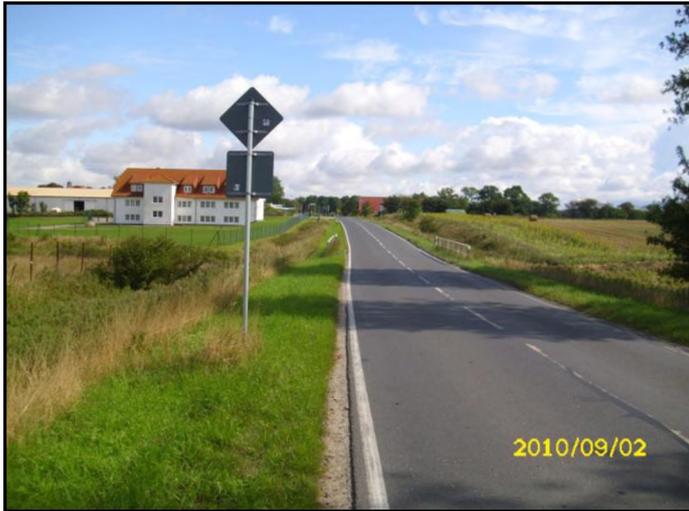
Nr.: 1645-008_001_go.JPG

Störfaktoren: Ungünstiges 'Länge zu Durchmesser'-Verhältnis , Uferlinie verengt oder wird vom Bauwerk unterbrochen

Bedeutung im Habitatverbund: sehr hoch
Verkehrsdichte: mittel
Brückenindex: 0,161
Durchlass-Tauglichkeit: ungeeignet
