# Einschätzung von Durchlass-Bauwerken und Gefährdung des Fischotters

Aufnahme Nummer: 1645-009

Aufnahme-Datum: 02.09.2010

Gewässername: k.A.  
Lage: Frankental  
Straße: K 12  
Kreisstraße  
Todfunde: 0

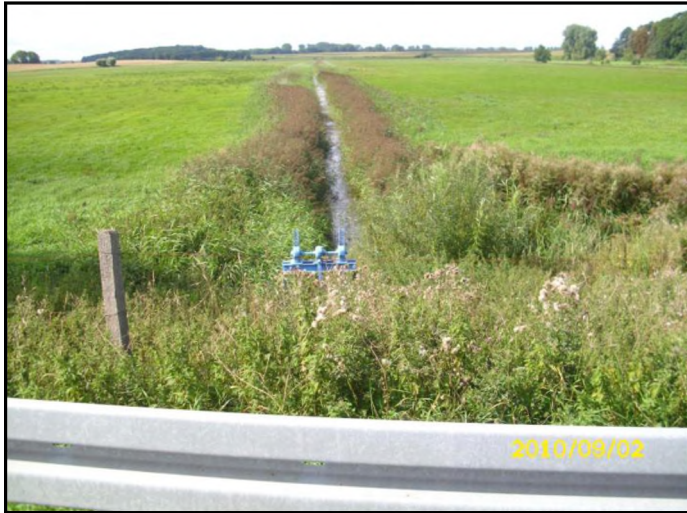
Nr.: 1645-009\_001\_go.JPG

Störfaktoren: Wehr/Stau , Flutungsgefahr

Ungünstiges 'Länge zu Durchmesser'-Verhältnis

Bedeutung im Habitatverbund: sehr hoch  
Verkehrsdichte: mittel  
Brückenindex: 0  
Durchlass-Tauglichkeit: ungeeignet

Trennung Wehr Durchlass	<input type="checkbox"/>	keine notwendig	<input type="checkbox"/>
Installation oberhalb Wehr	<input type="checkbox"/>	Markierstruktur Steinsch	<input type="checkbox"/>
Installation unterhalb Wehr	<input type="checkbox"/>	Markierstruktur Ufersubstrat	<input type="checkbox"/>
Entfernung Rechen	<input type="checkbox"/>	Markierstruktur Laufbohle fest	<input type="checkbox"/>
Entfernung sonstige Hindernisse	<input type="checkbox"/>	Markierstruktur Laufbohle schwimmend	<input type="checkbox"/>
Kastendurchlass/Maul eins. Berme	<input type="checkbox"/>	Markierstruktur Podest	<input type="checkbox"/>
Kastendurchlass/Maul beids. Berme	<input checked="" type="checkbox"/>	Verrohrung öffnen	<input type="checkbox"/>
Markierstruktur einseitig	<input type="checkbox"/>	Leit-/Schutzzäune notwendig	<input type="checkbox"/>
Markierstruktur beidseitig	<input type="checkbox"/>	Leitstrukturen/ -senken einrichten	<input checked="" type="checkbox"/>

Geschwindigkeitsbegrenzung	<input type="checkbox"/>	Bermen an Ufer anbinden	<input type="checkbox"/>
Trockenröhre einbringen	<input checked="" type="checkbox"/>	Wiesenzufahrten verlegen	<input type="checkbox"/>
		Komplexmaßnahmen notwendig	<input type="checkbox"/>
