# Einschätzung von Durchlass-Bauwerken und Gefährdung des Fischotters

Aufnahme Nummer: 1645-011

Aufnahme-Datum: 02.09.2010

Gewässername: k.A.  
Lage: Gustow  
Straße: L 29  
Landesstraße  
Totfunde: 0

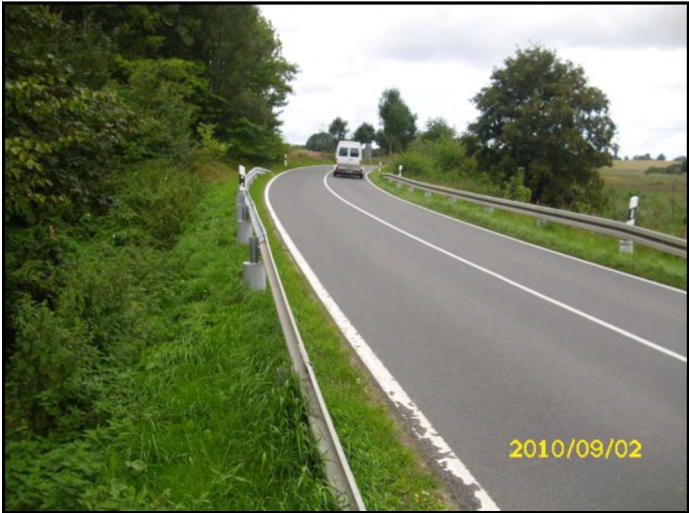
Nr.: 1645-011\_001\_go.JPG

Störfaktoren: Durchlass vollständig geflutet , Ungünstiges 'Länge zu Durchmesser'-Verhältnis

Parallelweg, der Otter aus dem Wasser und damit auf die Böschung und dichter an die Straße führt.

Parallelweg heute: Durchlass geflutet, Verkehrsdichte 3, Höhe 3m, Fuss 10m (Bild).

| Kastendurchlass/Maul eins. Berme | <input checked="" type="checkbox"/> | Verrohrung öffnen | <input type="checkbox"/> |
| Trockenröhre einbringen | <input checked="" type="checkbox"/> | Komplexmaßnahmen notwendig | <input type="checkbox"/> |
