Einschätzung von Durchlass-Bauwerken und Gefährdung des Fischotters

Aufnahme Nummer: 1645-015

Aufnahme-Datum: 04.07.2011

Gewässername: k.A.
Lage: Bahn Samtens süd
Straße: k.A.
Gleisanlage
Todfunde: 0

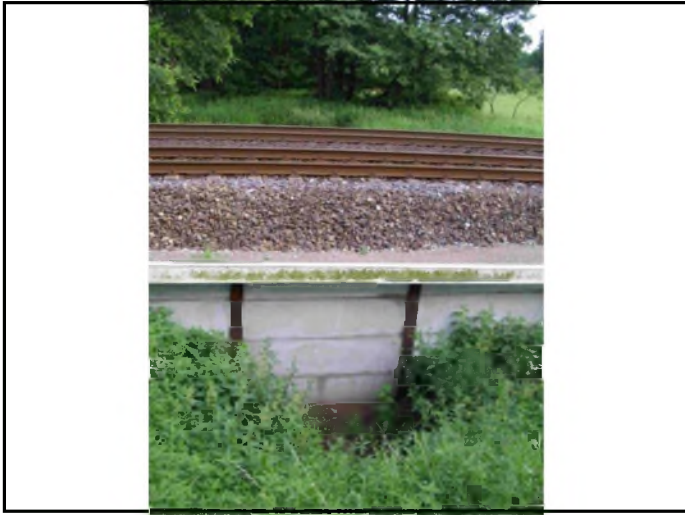
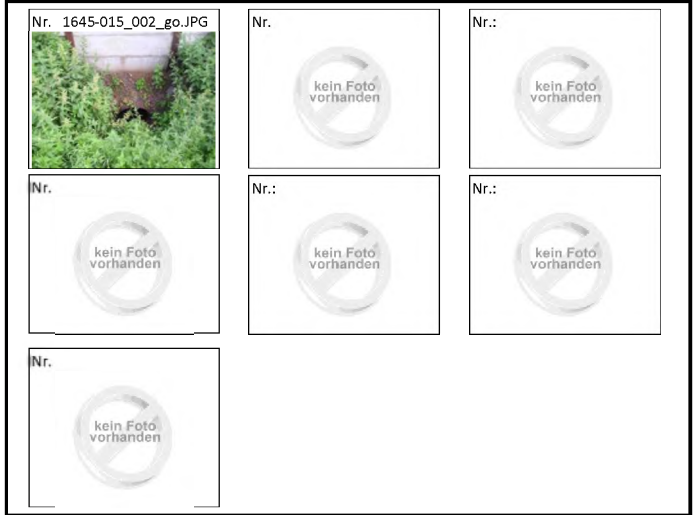
Nr.: 1645-015_001_go.JPG

Störfaktoren: Flutungsgefahr , Straßengraben offen mit Gewässer verbunden (in 1 oder mehr Richtungen). Gefahr, dass Otter diese Rinnen hochwandern und dann am Ende auf die Straße laufen.

Ungünstiges 'Länge zu Durchmesser'-Verhältnis , Parallelweg, der Otter aus dem Wasser und damit auf die Böschung und dichter an die Straße führt.

Bedeutung im Habitatverbund: mittel
Verkehrsdichte: gering
Brückenindex: 0,014
Durchlass-Tauglichkeit: ungeeignet

Geschwindigkeitsbegrenzung	<input type="checkbox"/>	Bermen an Ufer anbinden	<input type="checkbox"/>
Trockenröhre einbringen	<input checked="" type="checkbox"/>	Wiesenzufahrten verlegen	<input type="checkbox"/>
		Komplexmaßnahmen notwendig	<input type="checkbox"/>
