Einschätzung von Durchlass-Bauwerken und Gefährdung des Fischotters

Aufnahme Nummer: 1646-003

Aufnahme-Datum: 02.09.2010

Gewässername: k.A.
Lage: Ortsausg. Karnitz
Straße: L 291
Landesstraße
Totfunde: 0

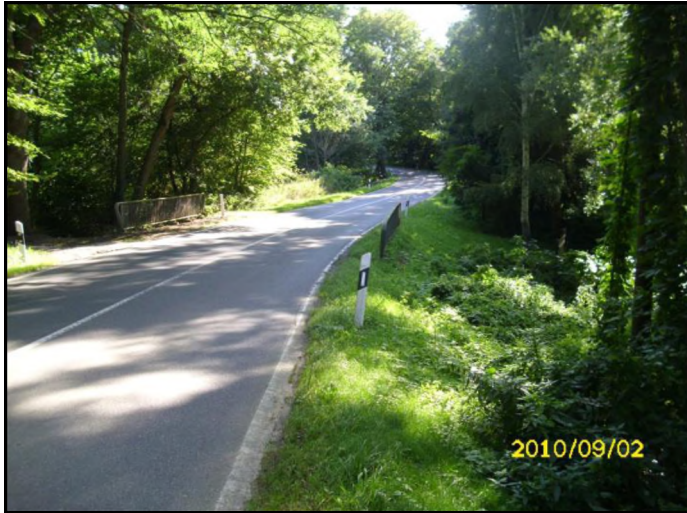
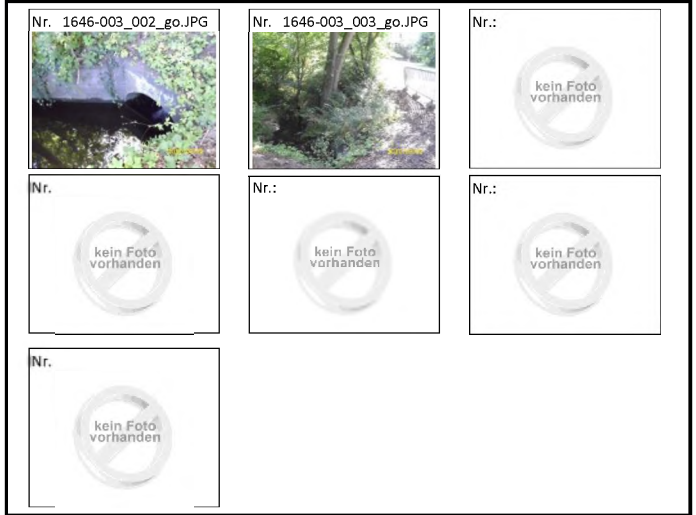
Nr.: 1646-003_001_go.JPG

Störfaktoren: Sohlschwelle , Flutungsgefahr

Ungünstiges 'Länge zu Durchmesser'-Verhältnis

Bedeutung im Habitatverbund: mittel
Verkehrsdichte: hoch
Brückenindex: 0
Durchlass-Tauglichkeit: ungeeignet

Priorität Festlegung: sehr hoch
