Einschätzung von Durchlass-Bauwerken und Gefährdung des Fischotters

Aufnahme Nummer: 1646-005

Aufnahme-Datum: 02.09.2010

Gewässername: k.A.
Lage: südl. Sehlen
Straße: L 291
Landesstraße
Totfunde: 0

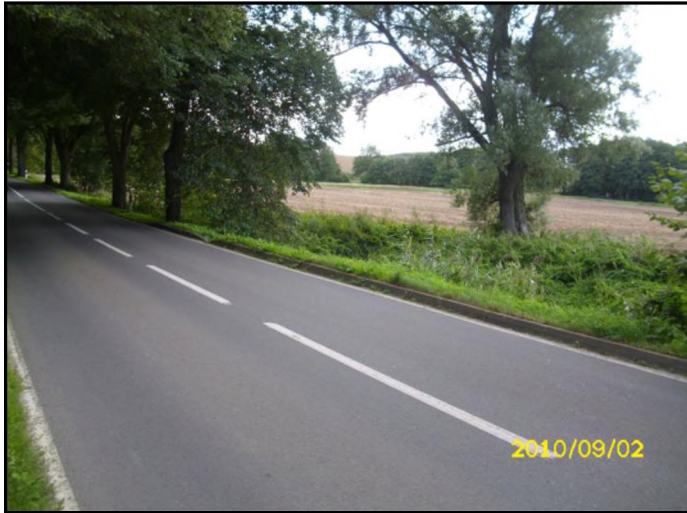
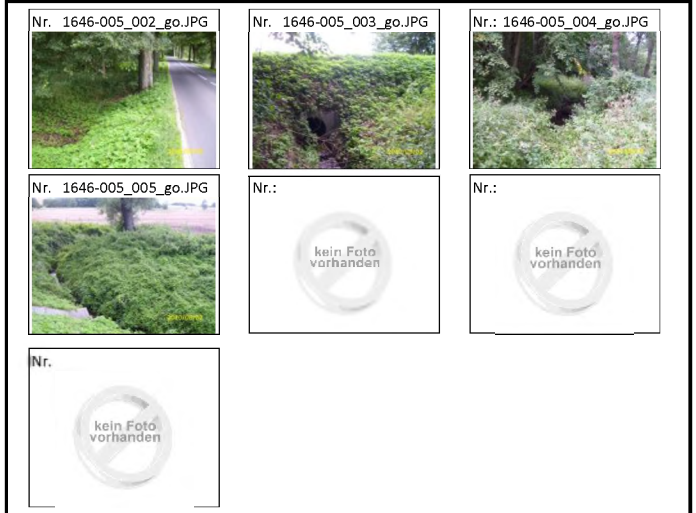
Nr.: 1646-005_001_go.JPG

Störfaktoren: Flutungsgefahr, Böschung ungünstig für wandernde Tiere (zum Gewässer steiler und tiefer als Böschung zur Straße).

Ungünstiges 'Länge zu Durchmesser'-Verhältnis, Knick im Gewässerverlauf. Gefahr, dass Otter den kürzesten Weg wählen

Bedeutung im Habitatverbund: gering
Verkehrsdichte: hoch
Brückenindex: 0,029
Durchlass-Tauglichkeit: ungeeignet

Geschwindigkeitsbegrenzung	<input type="checkbox"/>	Bermen an Ufer anbinden	<input type="checkbox"/>
Trockenröhre einbringen	<input checked="" type="checkbox"/>	Wiesenzufahrten verlegen	<input type="checkbox"/>
		Komplexmaßnahmen notwendig	<input type="checkbox"/>
