Einschätzung von Durchlass-Bauwerken und Gefährdung des Fischotters

Aufnahme Nummer: 1646-007

Aufnahme-Datum: 02.09.2010

Gewässername: k.A.
Lage: Garz_Gutzlaffshagen
Straße: L 291
Landesstraße
Totfunde: 0

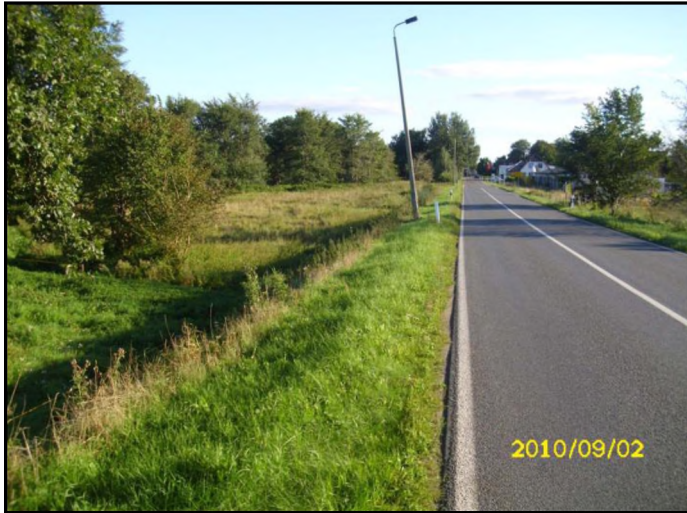
Nr.: 1646-007_001_go.JPG

Störfaktoren: Ungünstiges 'Länge zu Durchmesser'-Verhältnis, Turbulenzen oder Turbulenzengefahr nach Regen usw.

Brückentyp: Rohrdurchlass

Lichte Breite [m]: 0,7
Lichte Höhe [m]: 0,5

Bedeutung im Habitatverbund: gering
Verkehrsdichte: hoch
Brückenindex: 0,023
Durchlass-Tauglichkeit: ungeeignet

Geschwindigkeitsbegrenzung	<input type="checkbox"/>	Bermen an Ufer anbinden	<input type="checkbox"/>
Trockenröhre einbringen	<input checked="" type="checkbox"/>	Wiesenzufahrten verlegen	<input type="checkbox"/>
		Komplexmaßnahmen notwendig	<input type="checkbox"/>
