Einschätzung von Durchlass-Bauwerken und Gefährdung des Fischotters

Aufnahme Nummer: 1646-008

Aufnahme-Datum: 02.09.2010

Gewässername: k.A.
Lage: Garz-Wendorf
Straße: L 30
Landesstraße
Todfunde: 0

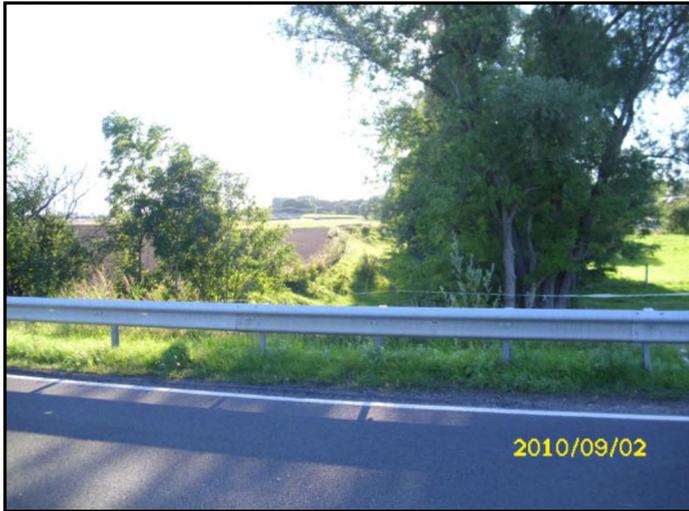
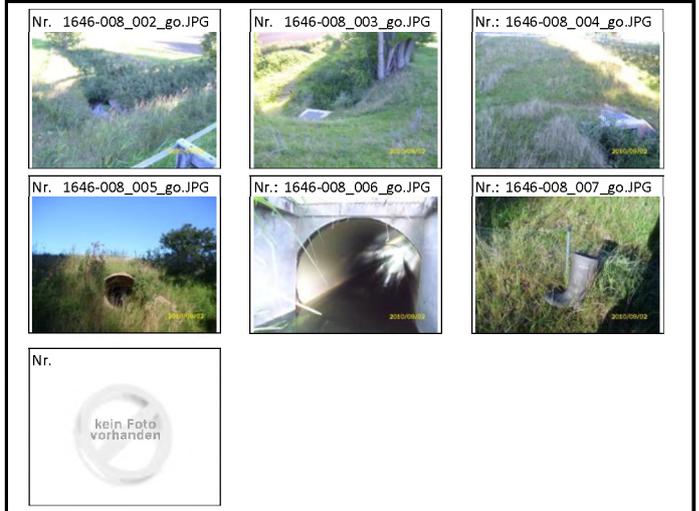
Nr.: 1646-008_001_go.JPG

Der Zaun ist so nicht geeignet. Er ist zu niedrig, was zwar bei dem hohen Böschungswiderstand nicht sehr problematisch ist, ein Problem ist die fehlende Anbindung mit einer Leitsenke und die Tatsache, dass der Zaun nicht am Durchlass anschließt. Wenn regelmäßig Tiere wechseln, wird der Weg auch für ortsfremde Tiere klar sein. Ist aber eine Weile kein Tier hindurch gelaufen, ist der Durchlass nur schwer zu finden.
