Einschätzung von Durchlass-Bauwerken und Gefährdung des Fischotters

Aufnahme Nummer: 1646-012

Aufnahme-Datum: 07.07.2011

Gewässername: k.A.
Lage: Wald nördl. Stönkvitz
Straße: B 96
Bundesstraße
Totfunde: 1

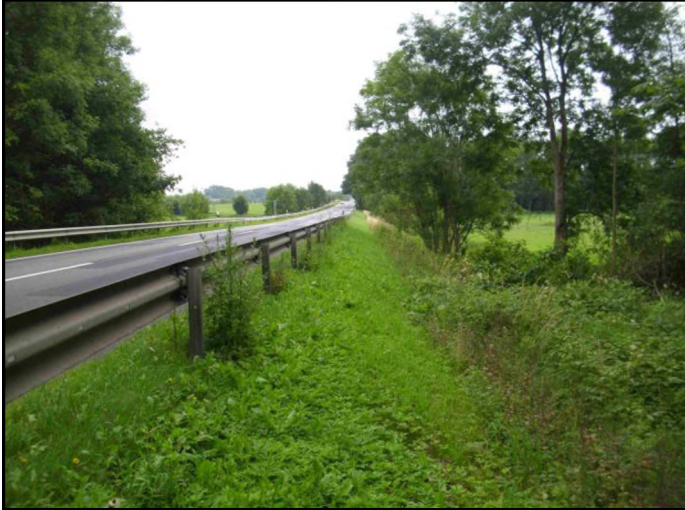
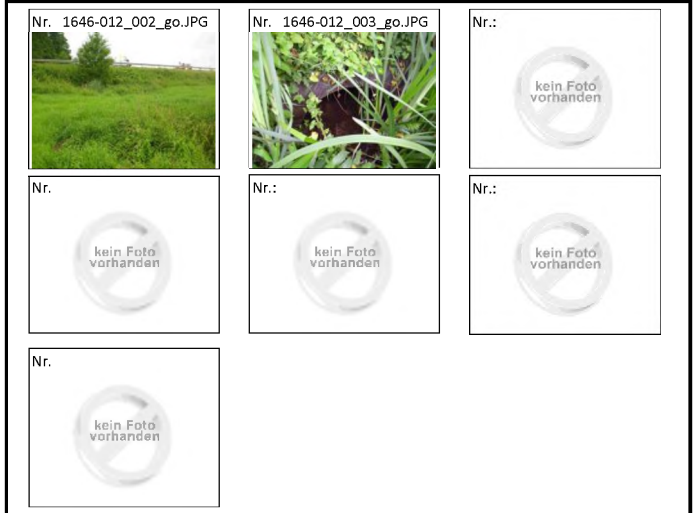
Nr.: 1646-012_001_go.JPG

Störfaktoren: Flutungsgefahr , Ungünstiges 'Länge zu Durchmesser'-Verhältnis

Zufahrt Wiese/Feld, der Otter aus dem Wasser und damit auf die Böschung und dichter an die Straße führt.

Bedeutung im Habitatverbund: mittel
Verkehrsdichte: hoch
Brückenindex: 0,036
Durchlass-Tauglichkeit: ungeeignet

Geschwindigkeitsbegrenzung	<input type="checkbox"/>	Bermen an Ufer anbinden	<input type="checkbox"/>
Trockenröhre einbringen	<input checked="" type="checkbox"/>	Wiesenzufahrten verlegen	<input type="checkbox"/>
		Komplexmaßnahmen notwendig	<input type="checkbox"/>
