# Einschätzung von Durchlass-Bauwerken und Gefährdung des Fischotters

Aufnahme Nummer: 1646-013

Aufnahme-Datum: 07.07.2011

Gewässername: k.A.  
Lage: Wald nördl. Stönkvitz Bahn  
Straße: k.A.  
Gleisanlage  
Todfunde: 0

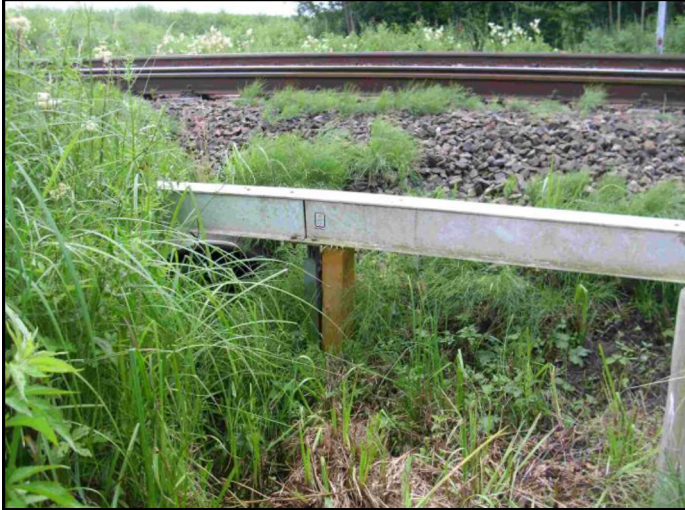
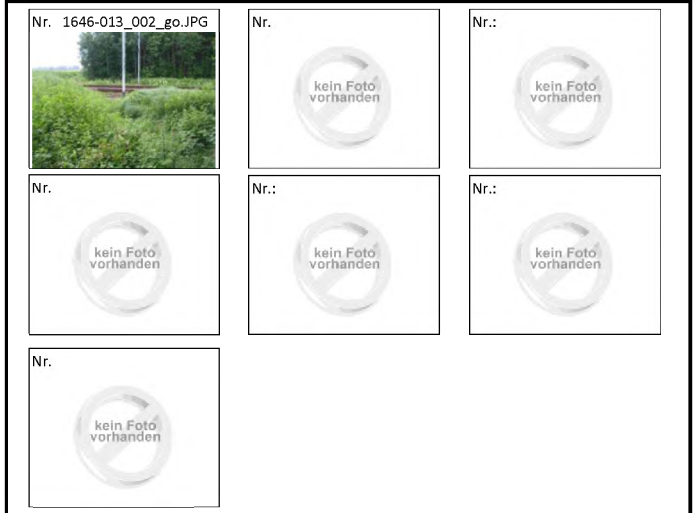
Nr.: 1646-013\_001\_go.JPG

Brückentyp: Rohrdurchlass  
Durchlaß Durchmesser: k.A.  
Lichte Breite [m]: 0,7  
Lichte Höhe [m]: 0,6  
Brückenlänge [m]: 10  
Bermen-Anzahl: keine  
Bermenform: keine  
Bermen-Neigung: keine  
Bermen-Breite [m]: keine  
keine  
Bermen-Verfügbar: keine  
keine

Bedeutung im Habitatverbund: gering  
Verkehrsdichte: gering  
Brückenindex: 0,042  
Durchlass-Tauglichkeit: ungeeignet
